## GUTACHTEN

Mängelrüge nach Instandsetzung

Tesla Model Y

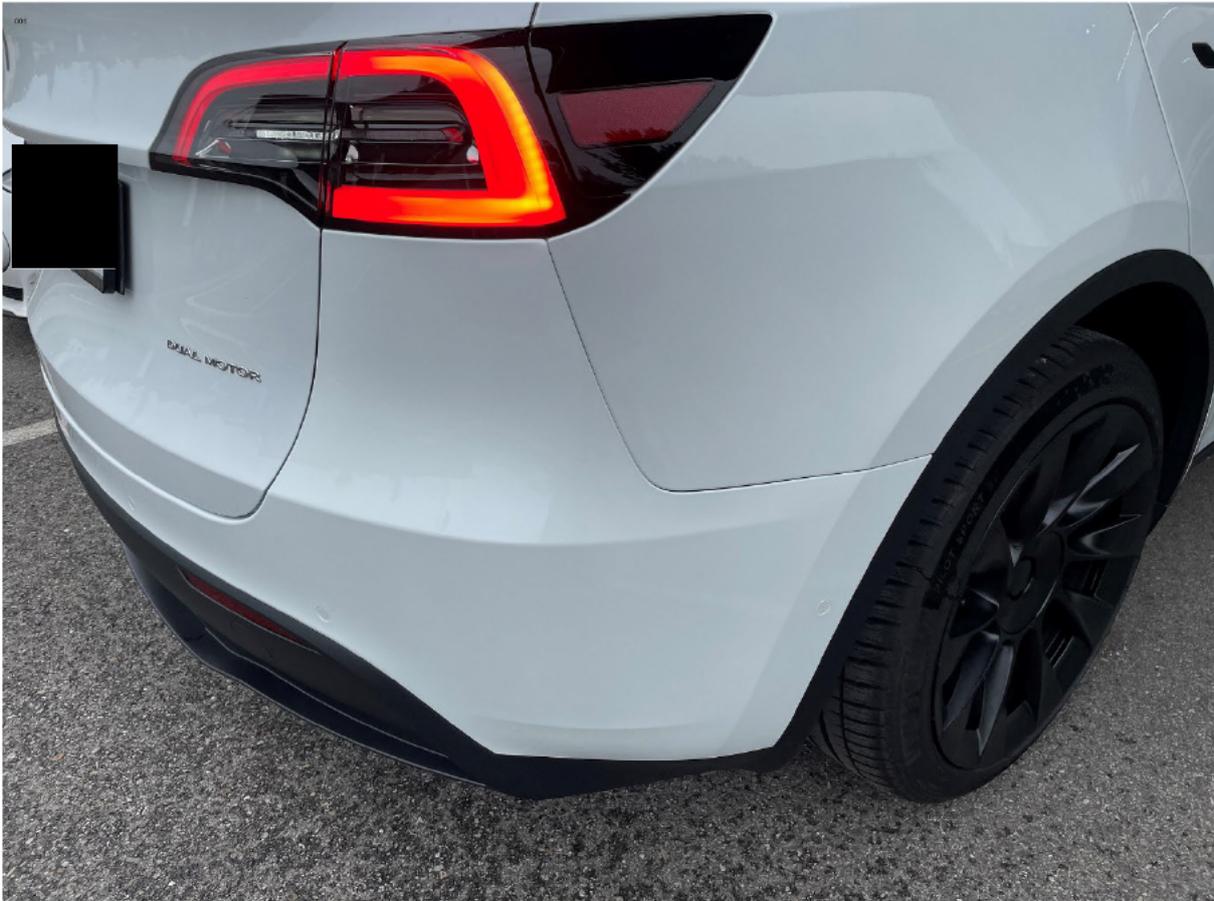
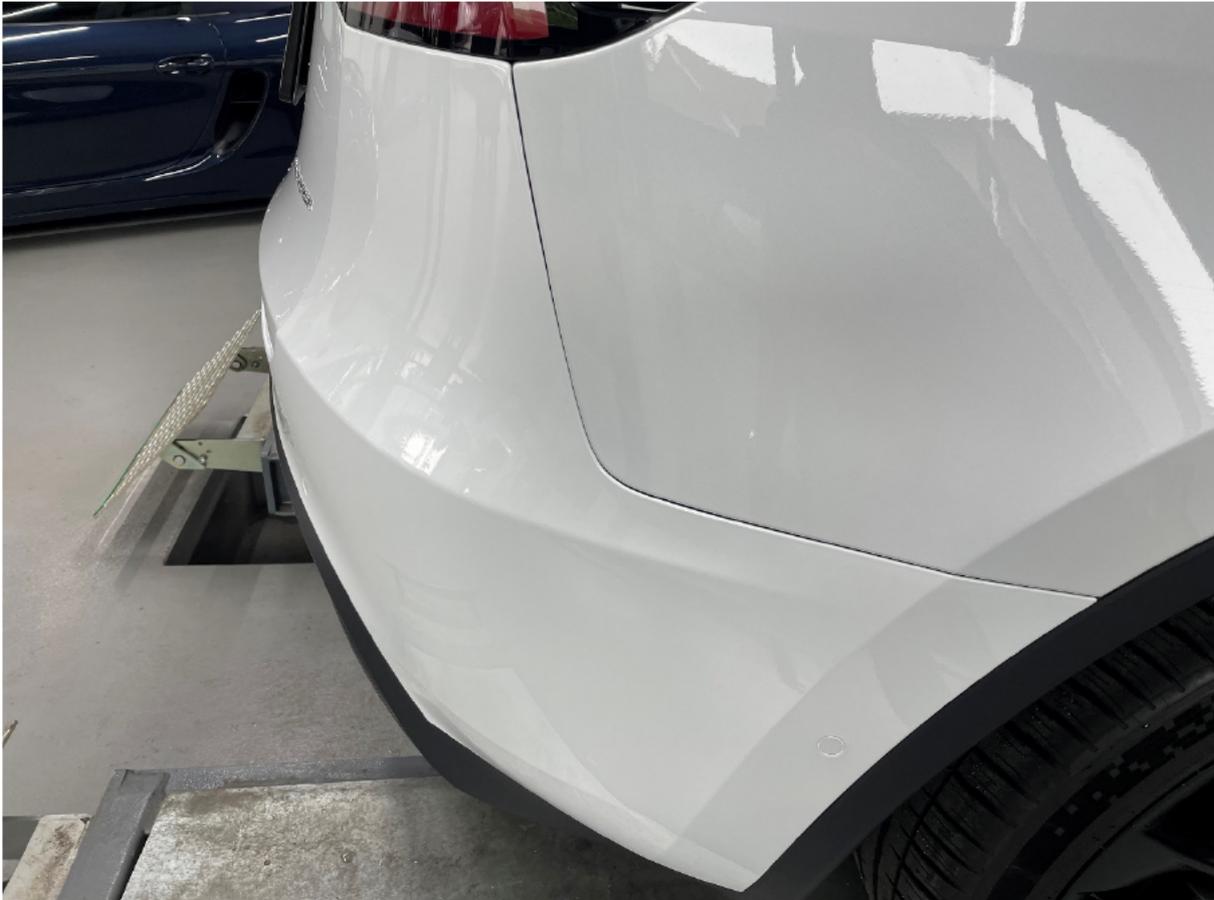
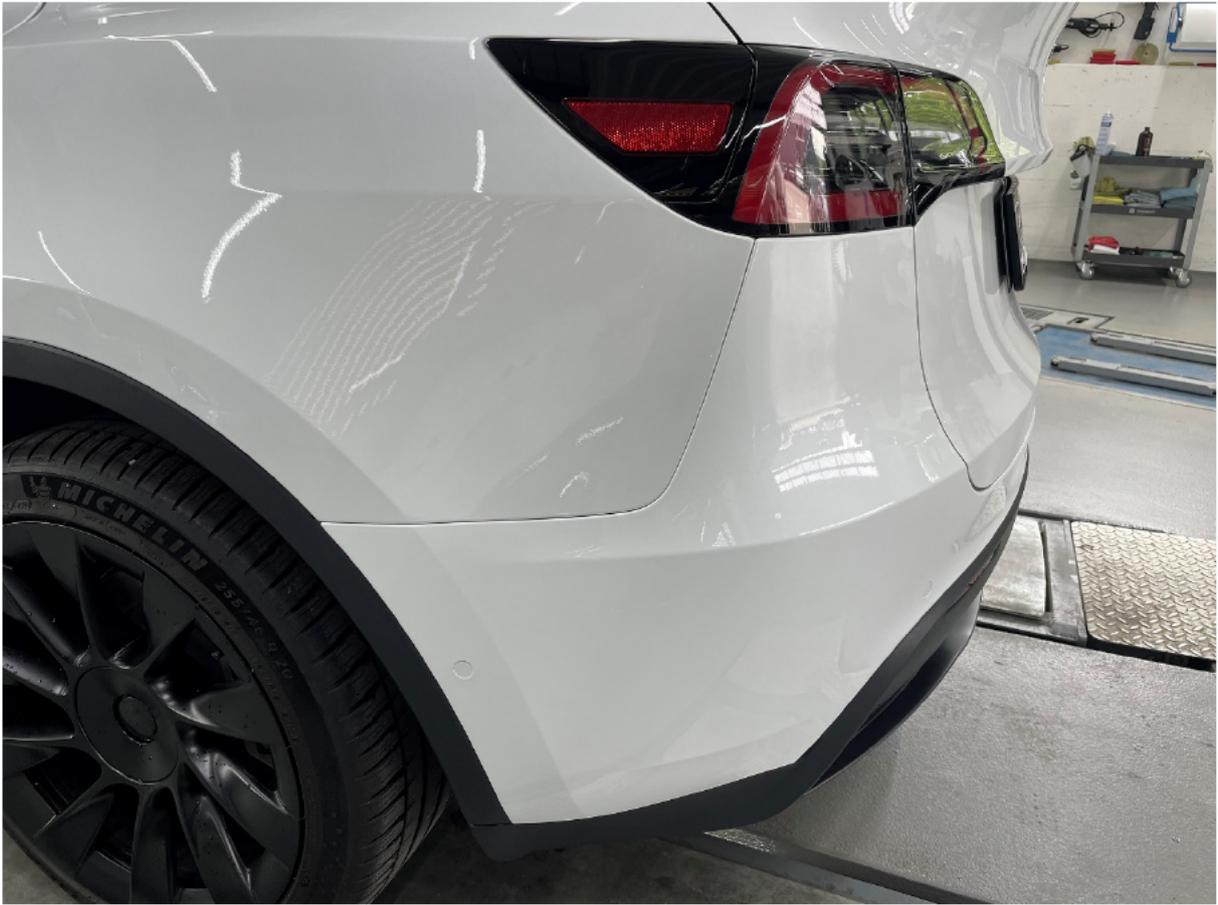
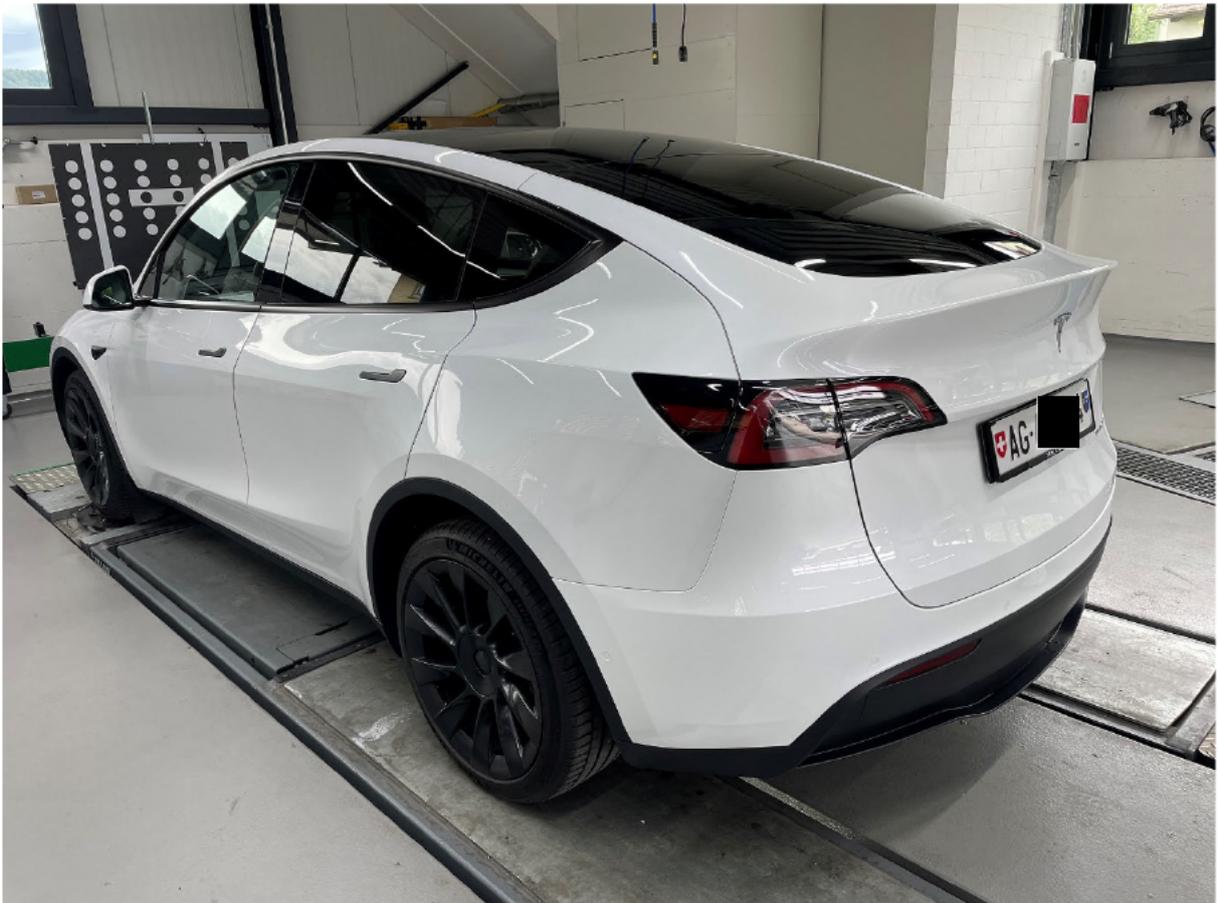
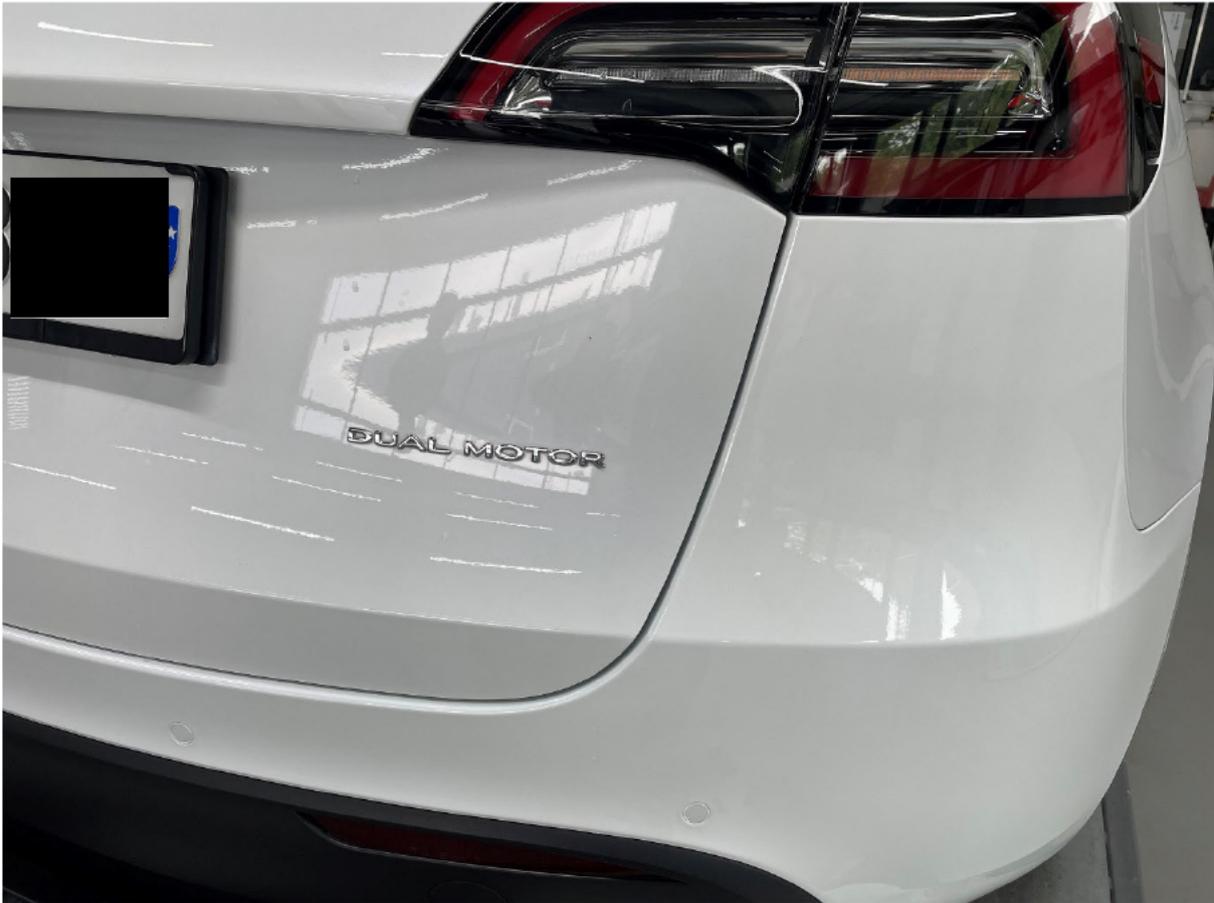
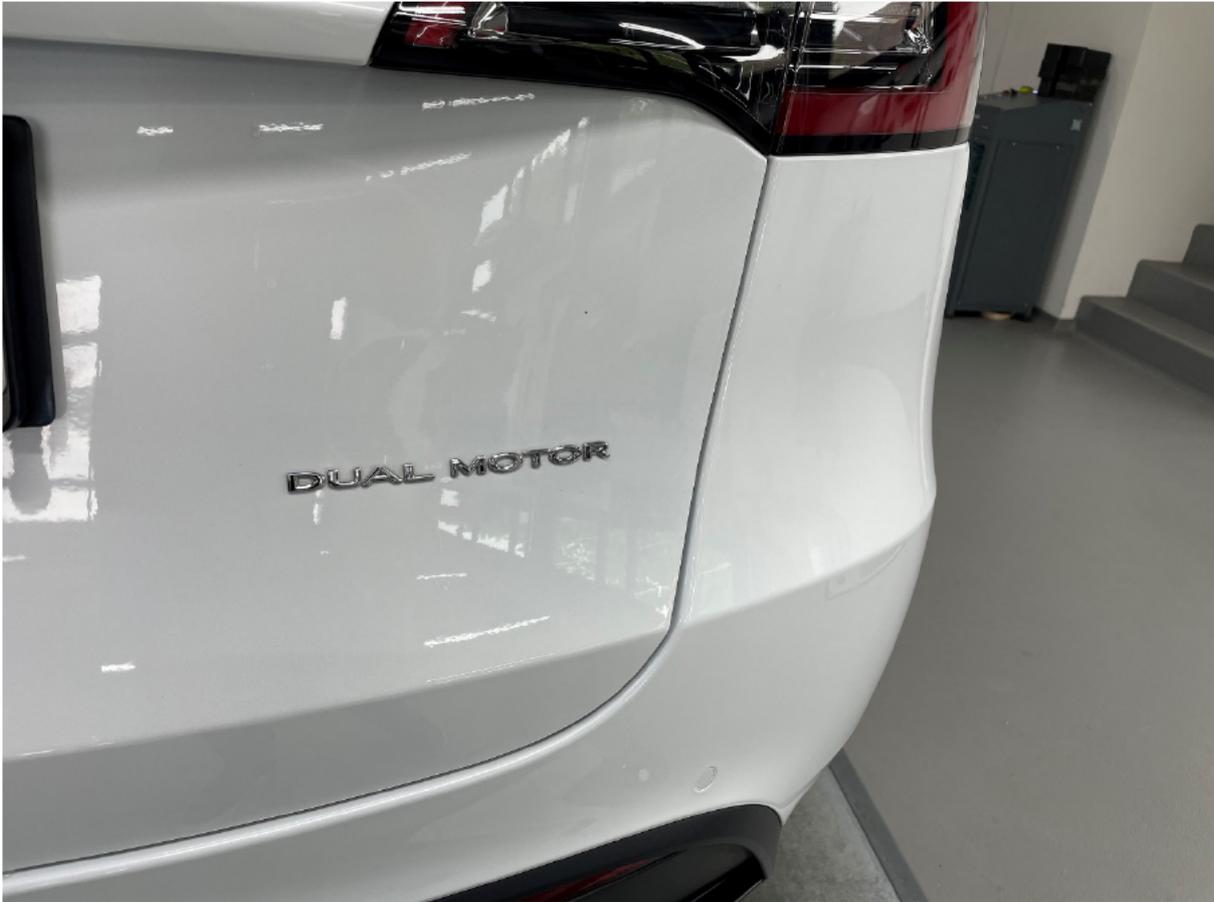
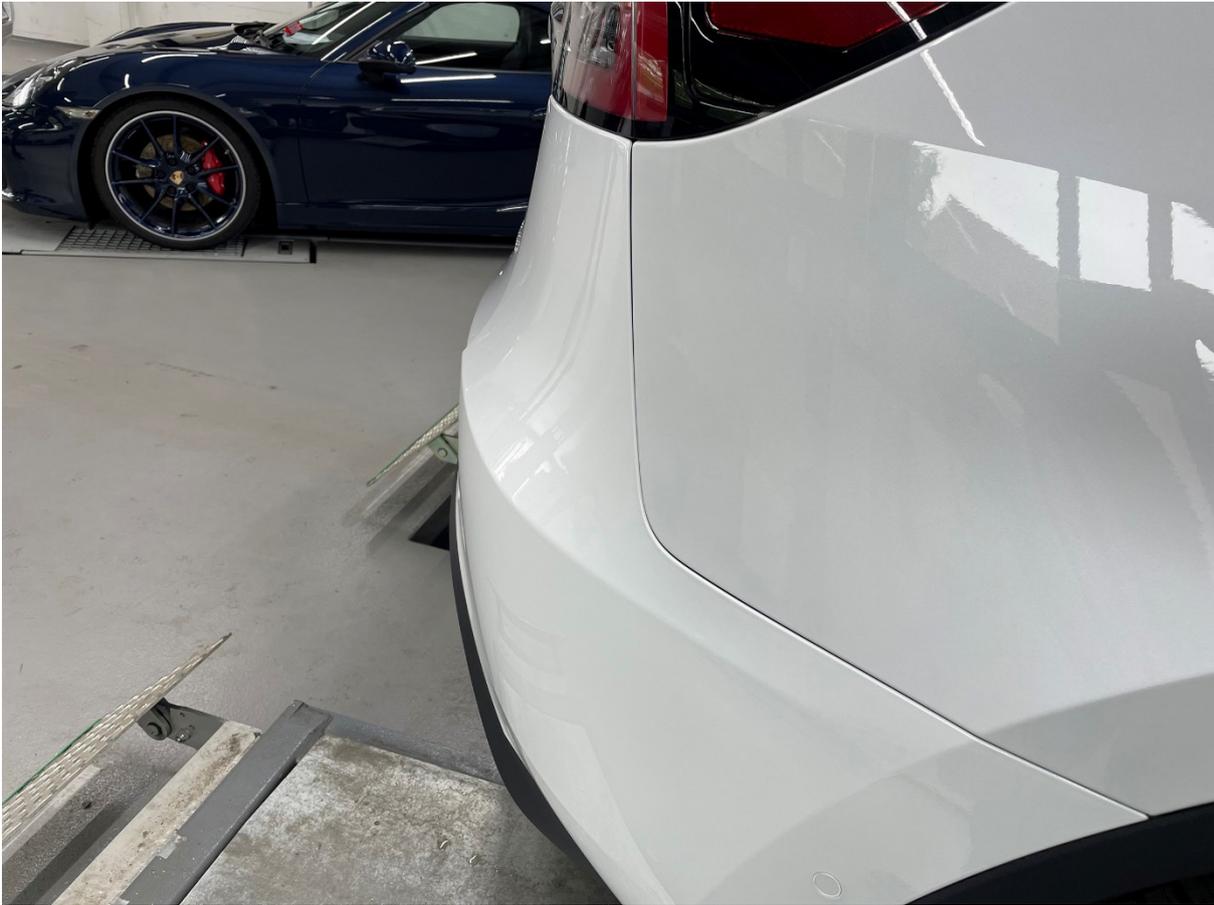
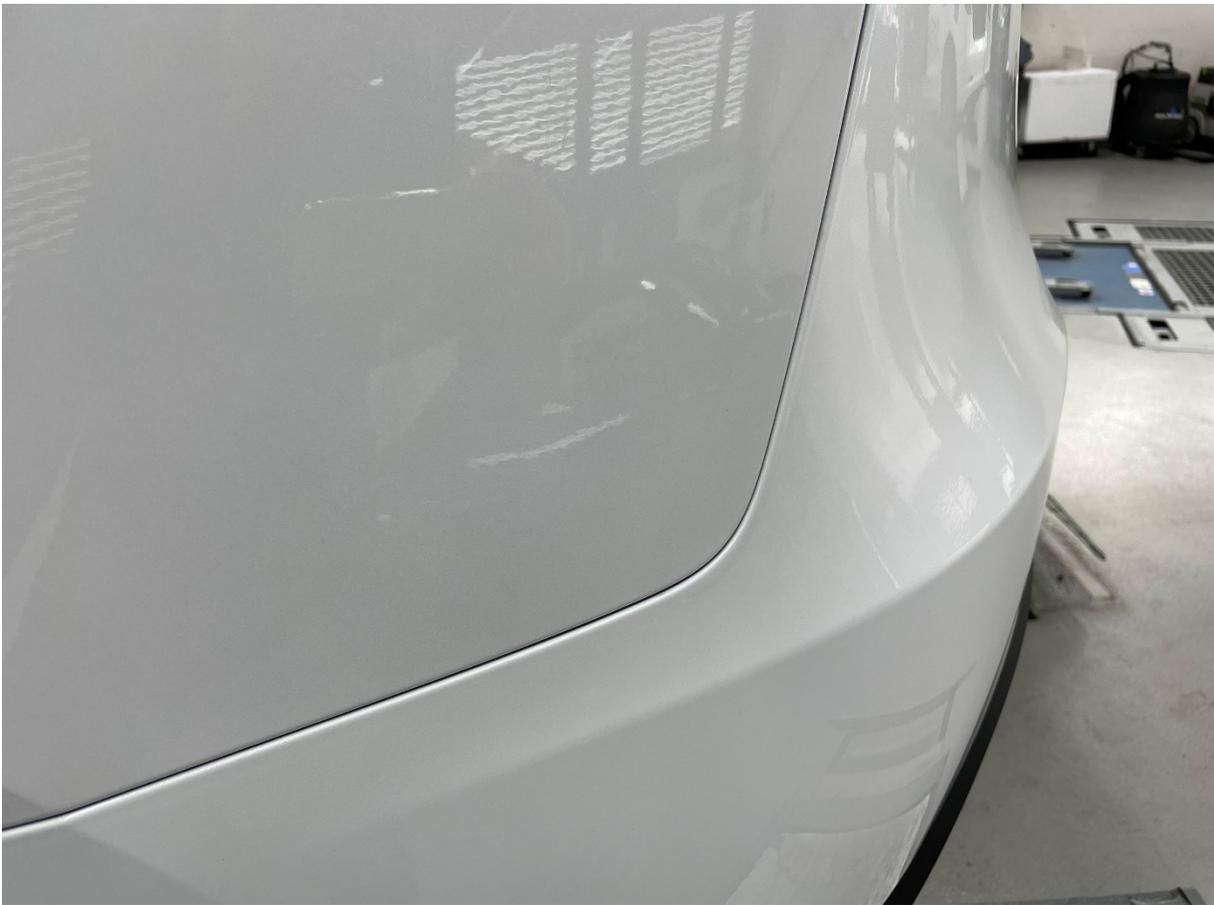
Der Farbton der Stossstange ist gegenüber dem restlichen Fahrzeug nicht passend (Bilder 001 – 008 / Bilder Kunde 001 – 005).

Die Differenz variiert in der Stärke je nach Lichtquelle, Lichteinfall und Betrachtungswinkel, ist aber immer vorhanden und ausserhalb der Toleranz.

Die Stossstange muss neu mit dem passenden Farbton lackiert werden. Da schon minimale Abweichungen in der Applikation relevante Farbtonunterschiede zur Folge haben können, muss die Arbeit von einem sehr erfahrenen Fachmann exakt ausgeführt werden. Eine minimale Abweichung ist nicht auszuschliessen.

Für ein Ergebnis ohne jegliche Differenz sind die hinteren Seitenwände sowie der Mittelteil des hinteren Deckels ebenfalls zu lackieren (Beilackierung). Bei diesem Farbton wird dieses Vorgehen empfohlen. Die Reparatur muss dem Originalzustand des Fahrzeuges entsprechen.

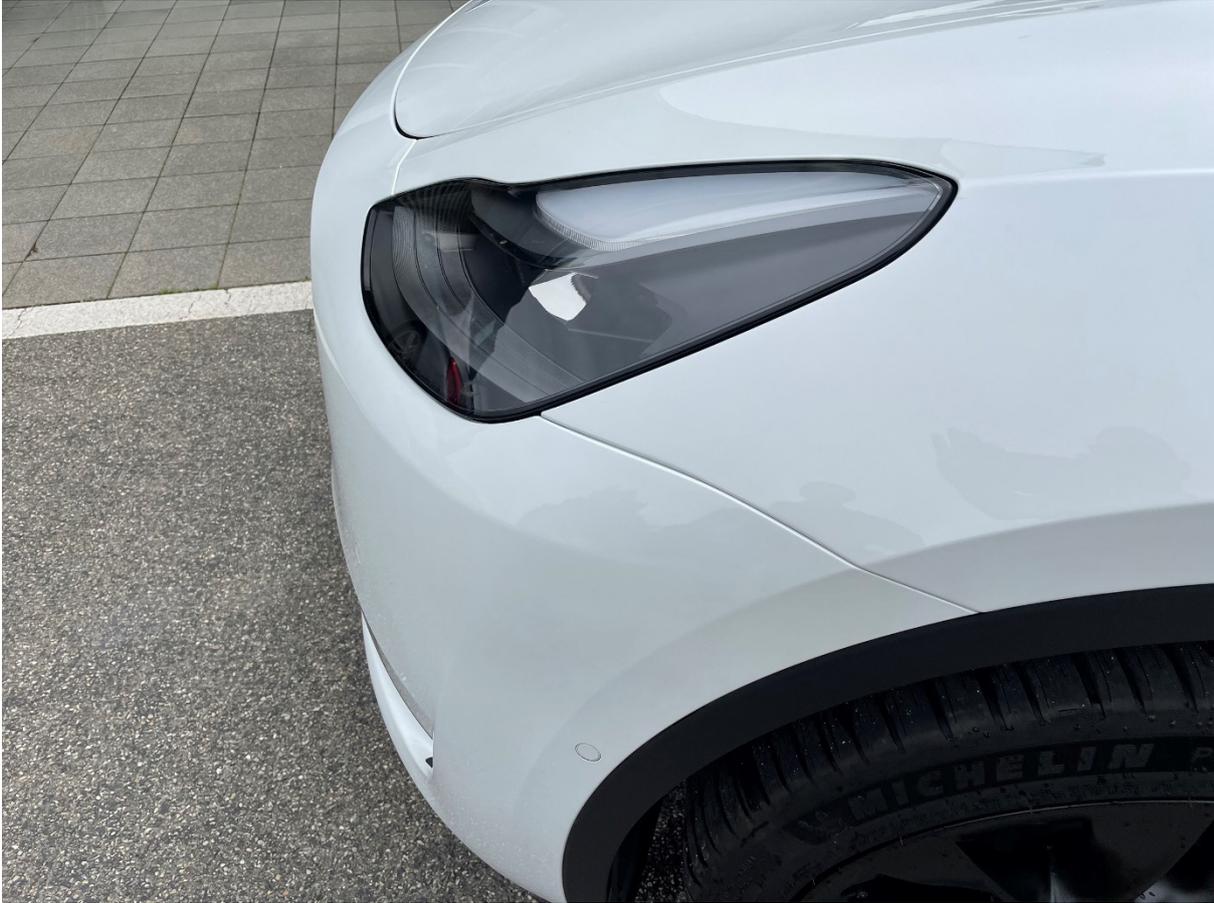
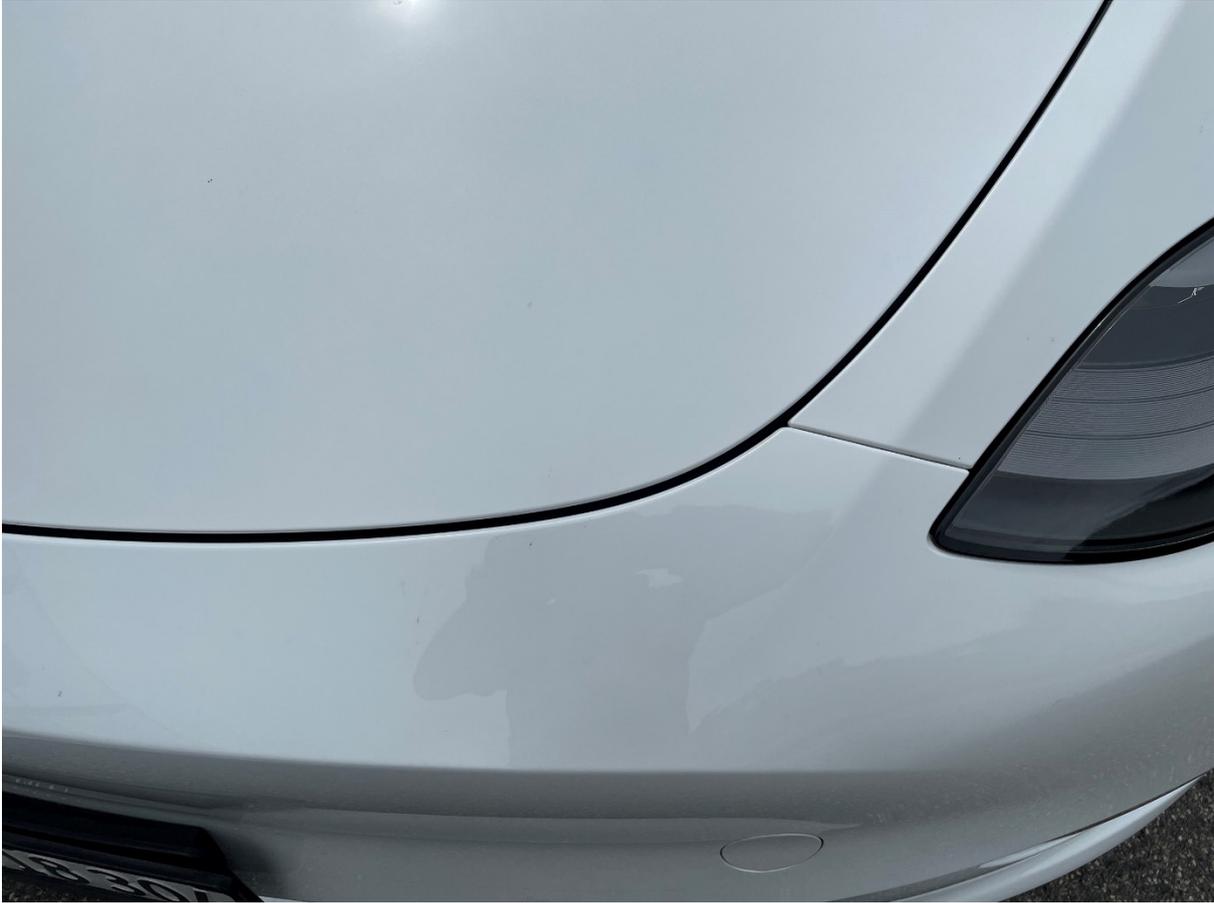
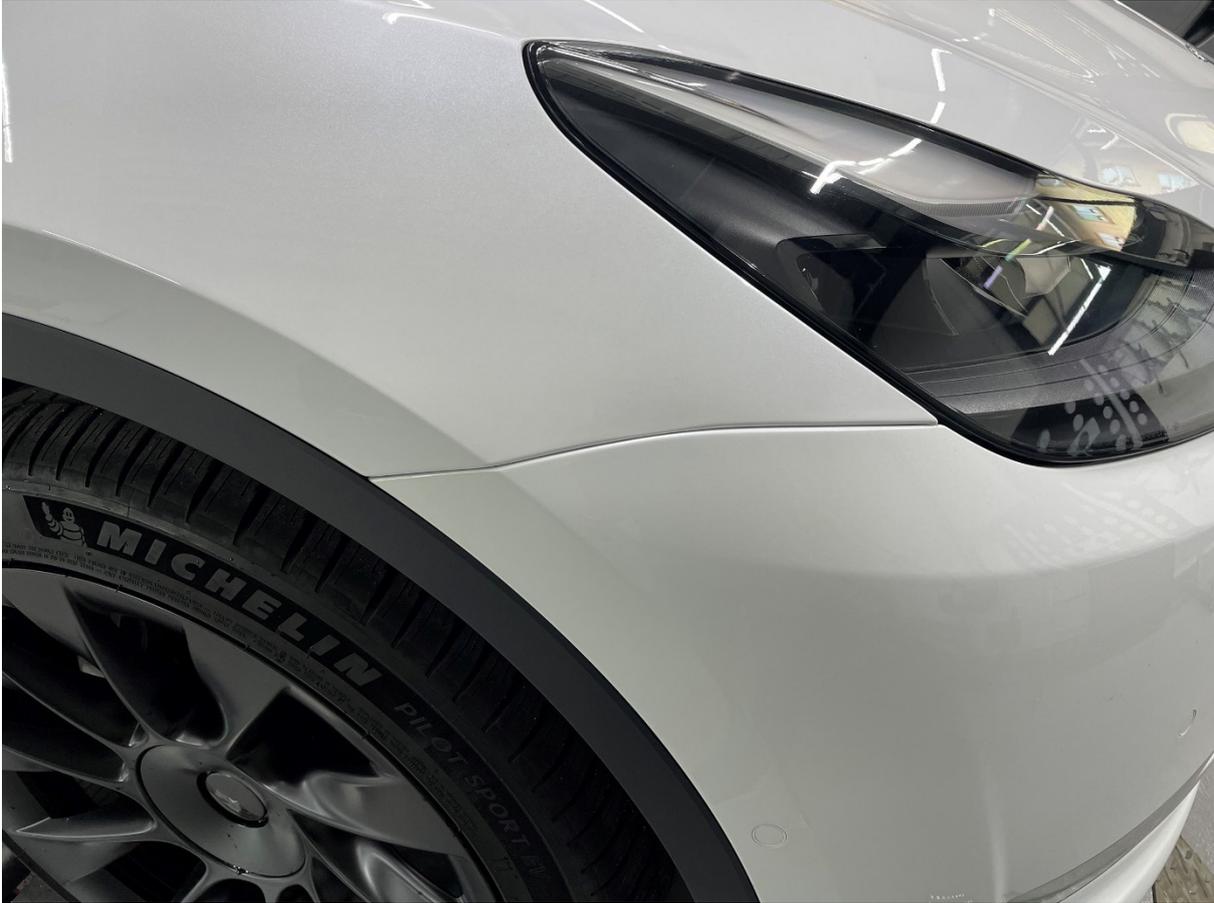
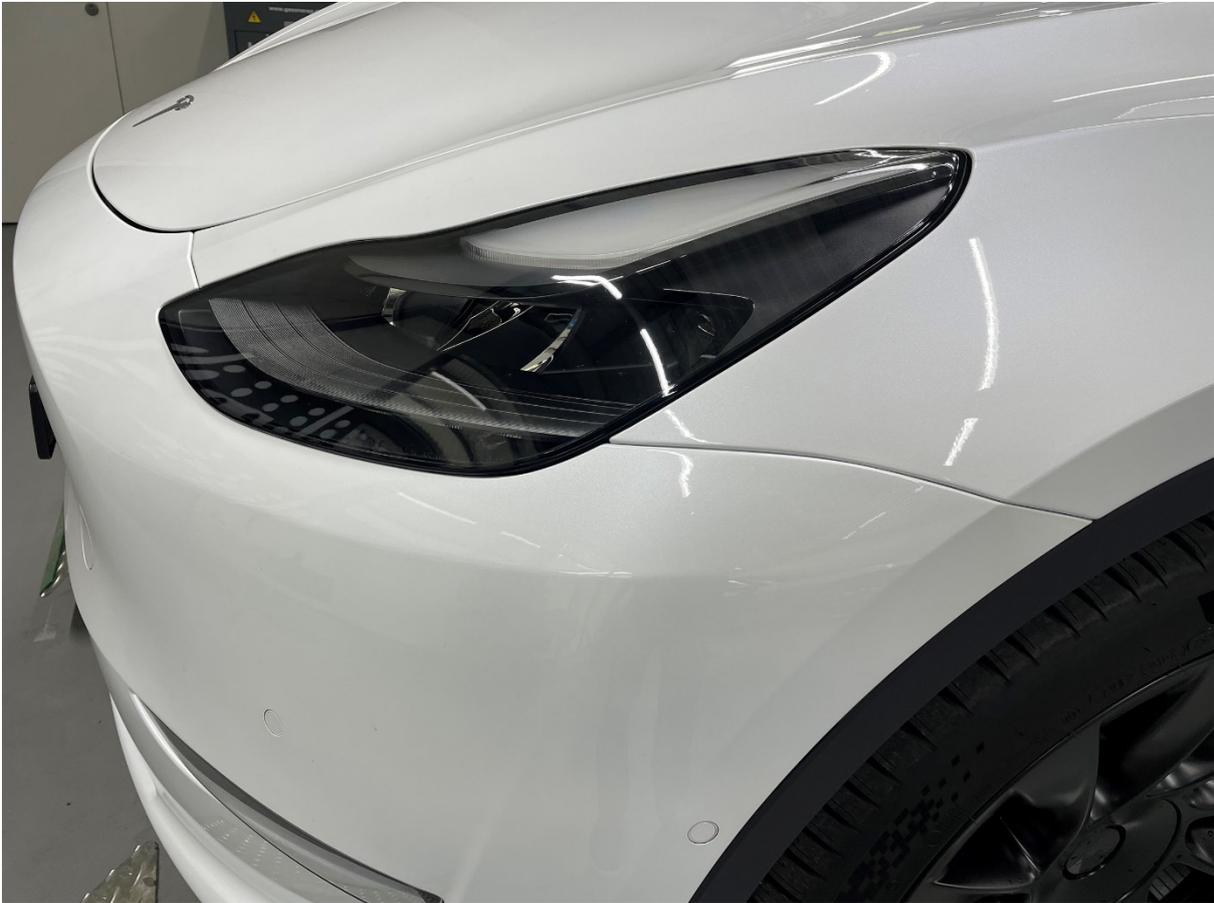
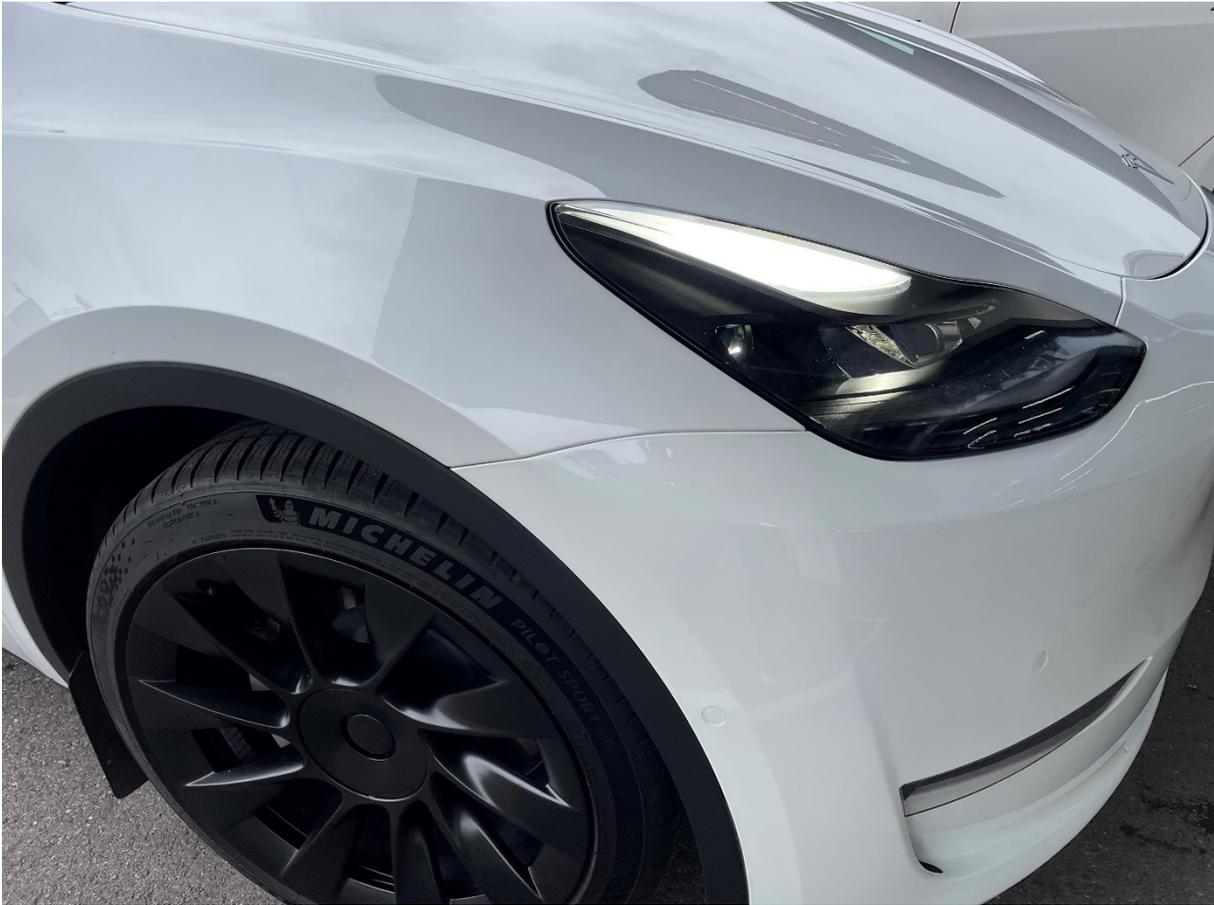
Die festgestellte Abweichung ist ausserhalb der Norm. Bereits werkseitig weisen die Stossstangen teilweise minime Abweichungen auf. Ein Vergleich mit der Front zeigt jedoch, dass diese Abweichung serienmässig nur minim ist (Bilder 009 – 013).

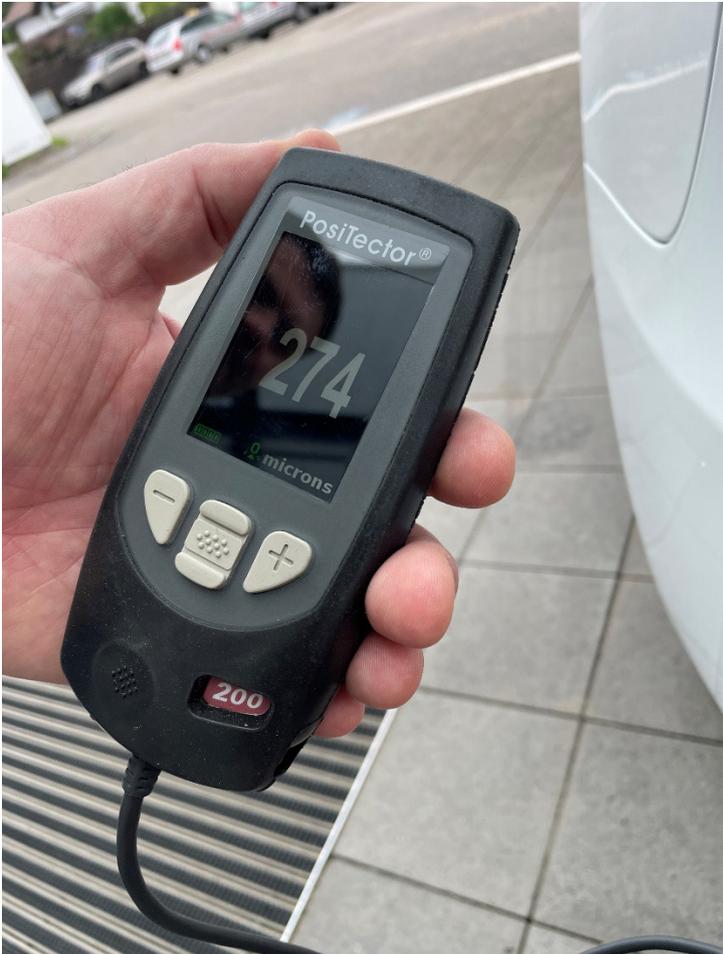
014

Die gemessene Schichtstärke ist für ein Neuteil hoch. Es wurde 274 Mikrometer gemessen (Bild 014). Beim direkten Vergleich einer Nachlackierung bei einem identischen Fahrzeuge mit der gleichen Lackierung wurde festgestellt, dass die Schichtstärke mehr als das Doppelte der Norm beträgt (Bild 015).

Der Schichtstärke muss beim Nachlackieren Beachtung geschenkt werden. Die gemessene und protokollierte Schichtstärke ist bereits sehr hoch. Vor der Lackierung ist ein Teil der Lackierung abzutragen.
