# GUTACHTEN

Gutachten für  
Instandstellungen  
an Automobilen

| Grund des Gutachtens | Mängelrüge nach Reparatur |
| Fahrzeug Marke/Typ | BMW Z4 Roadster 2.5i |

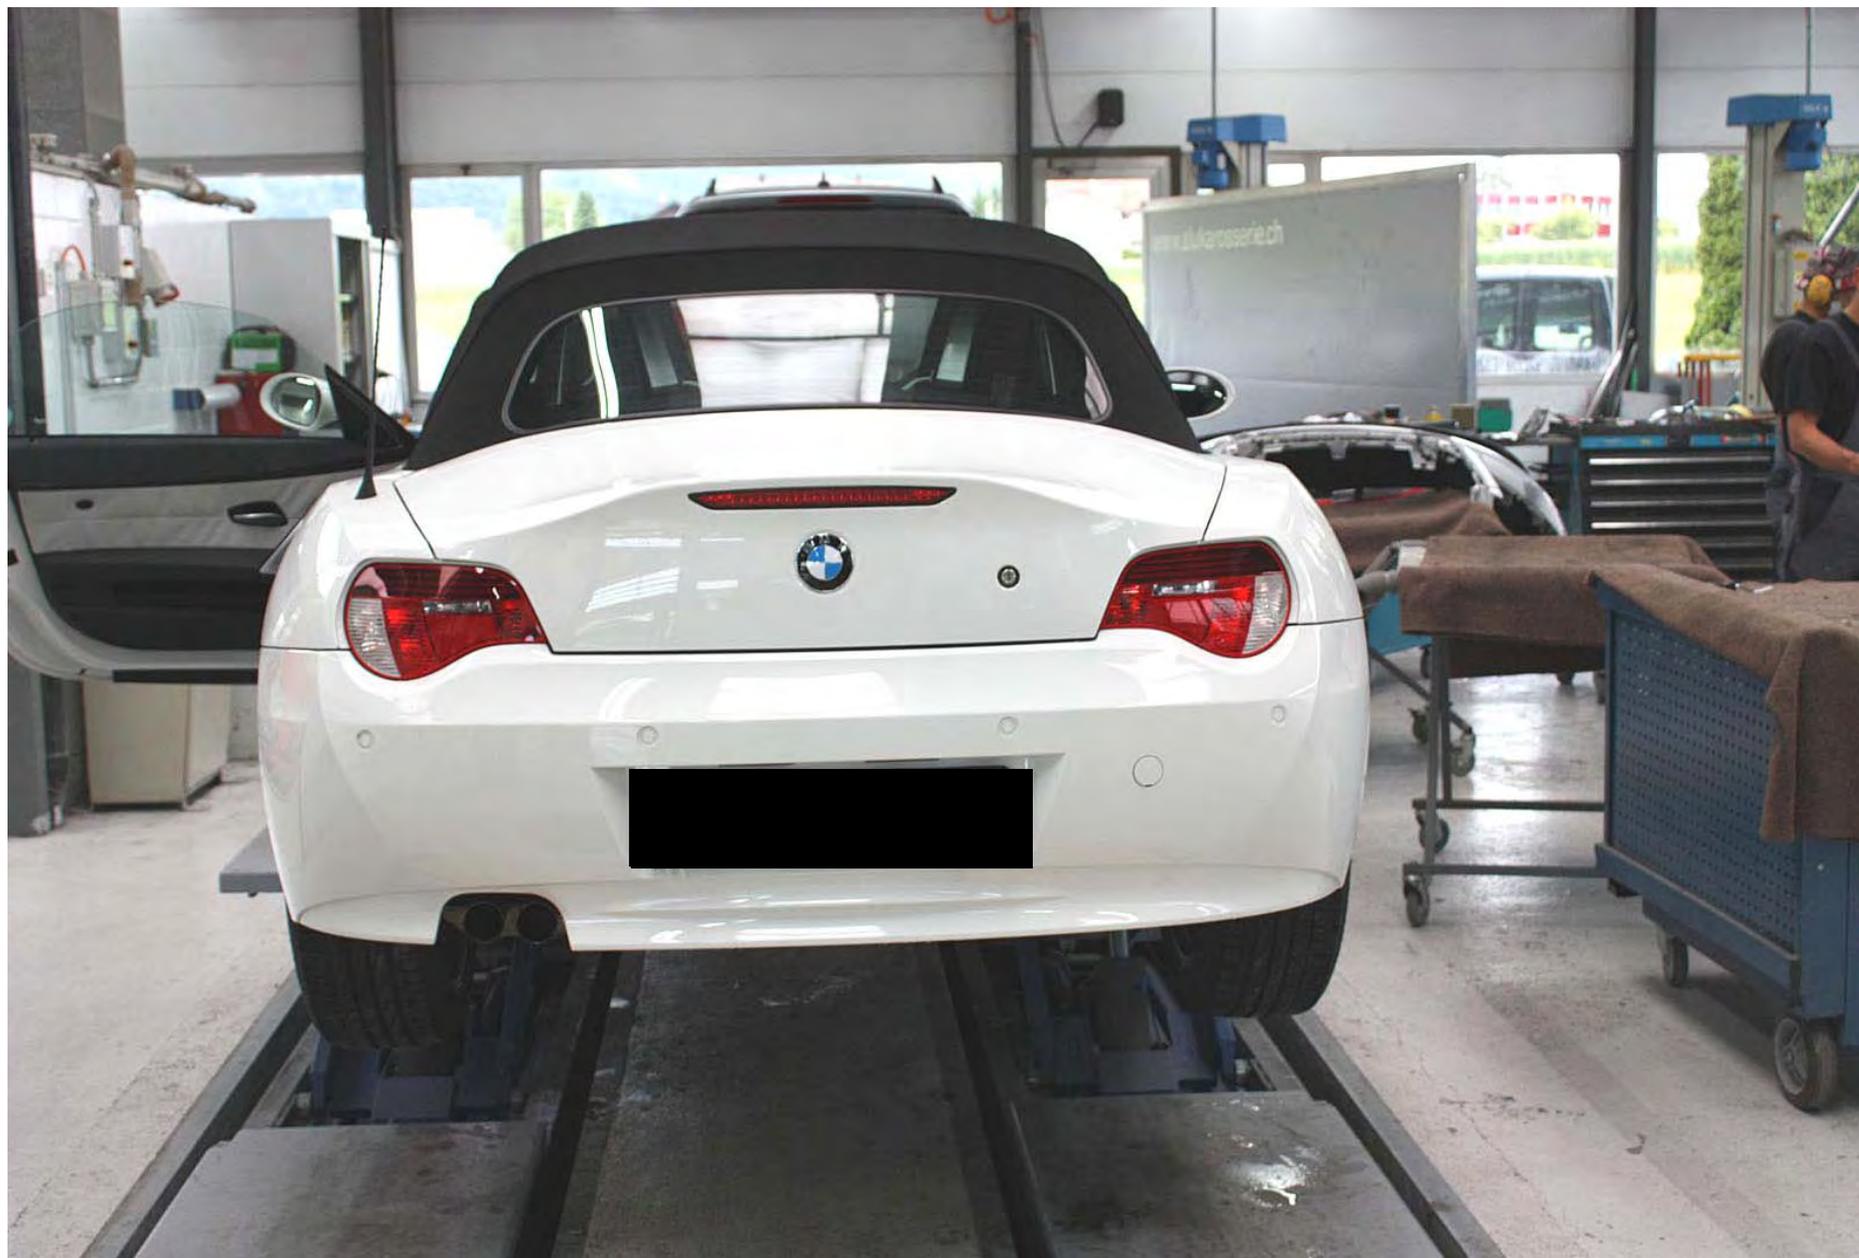
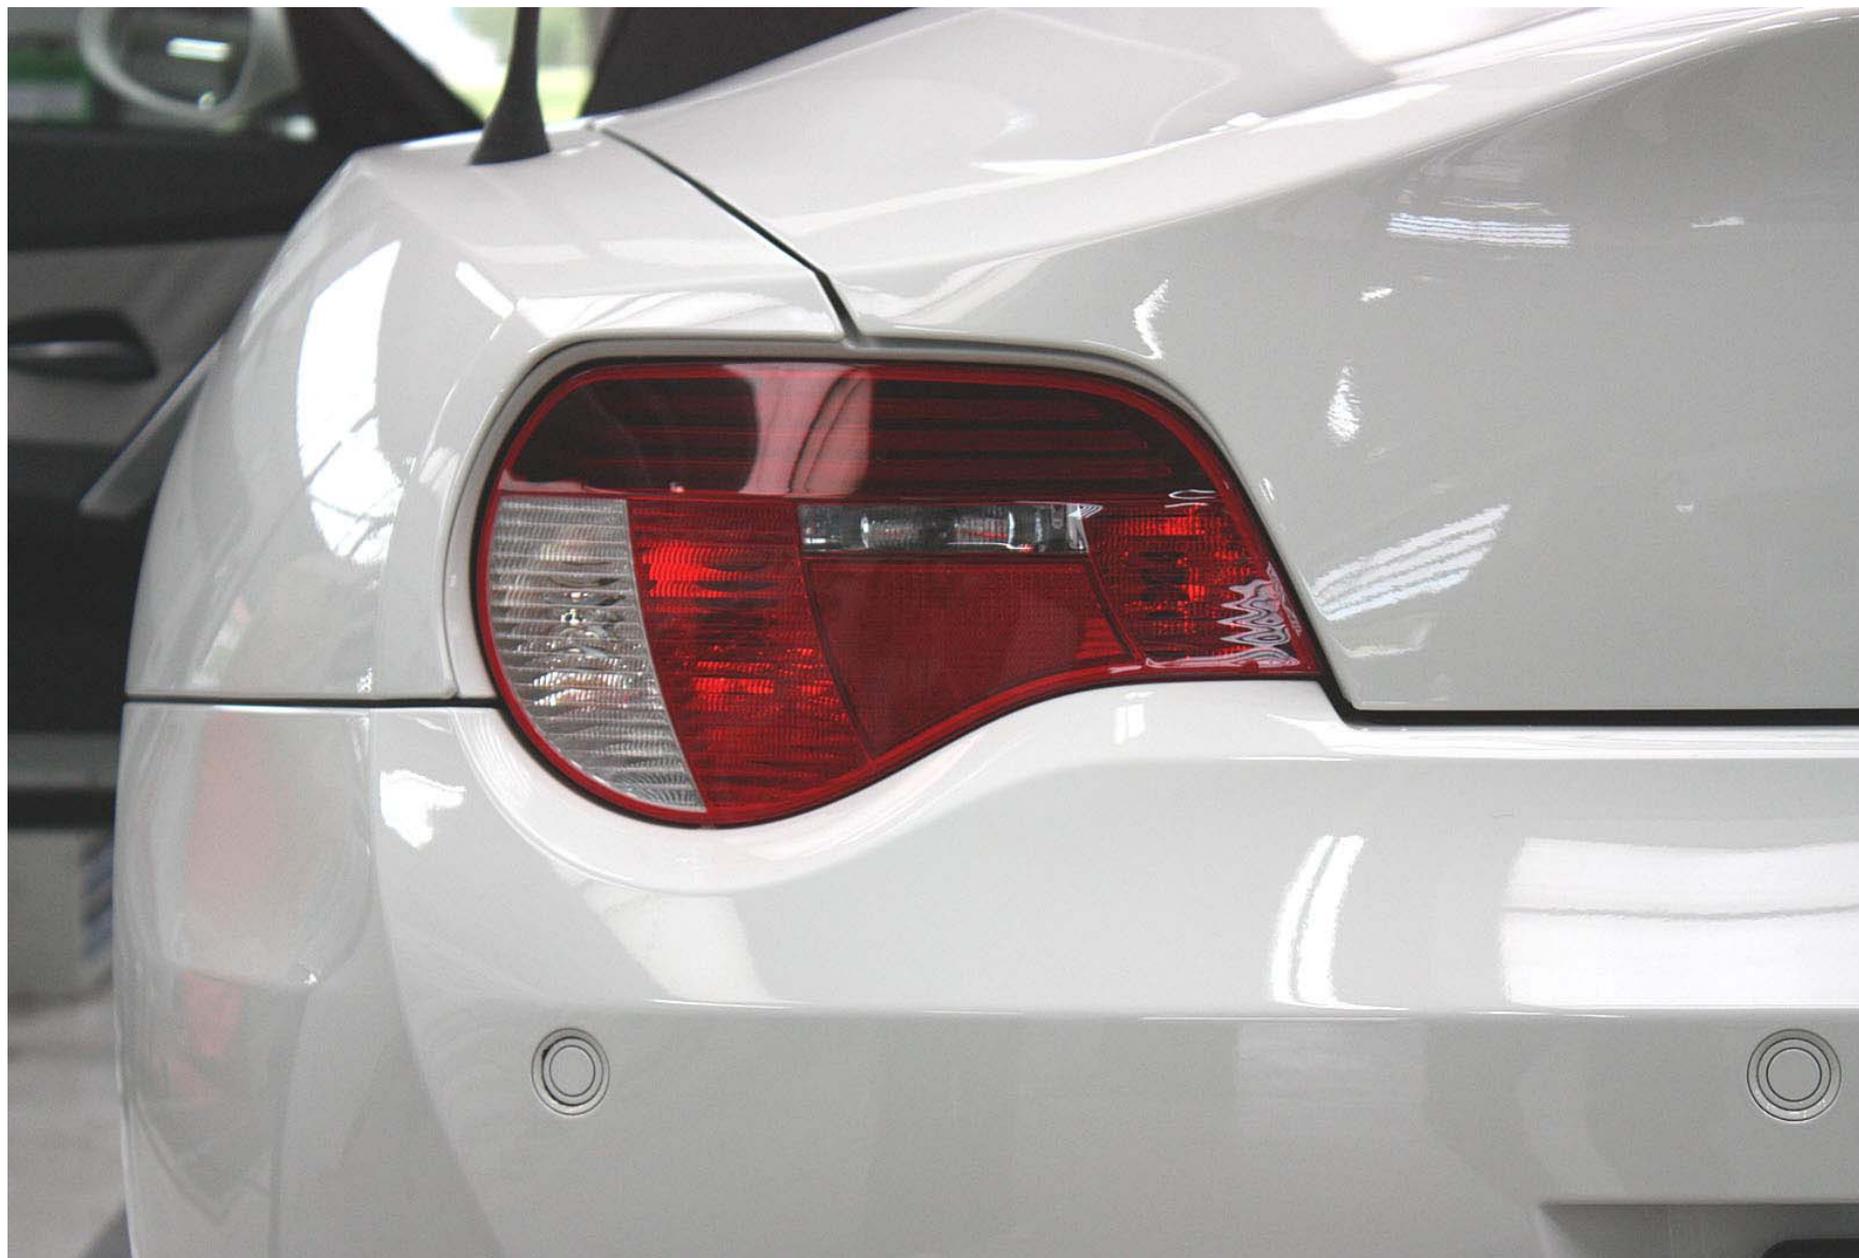
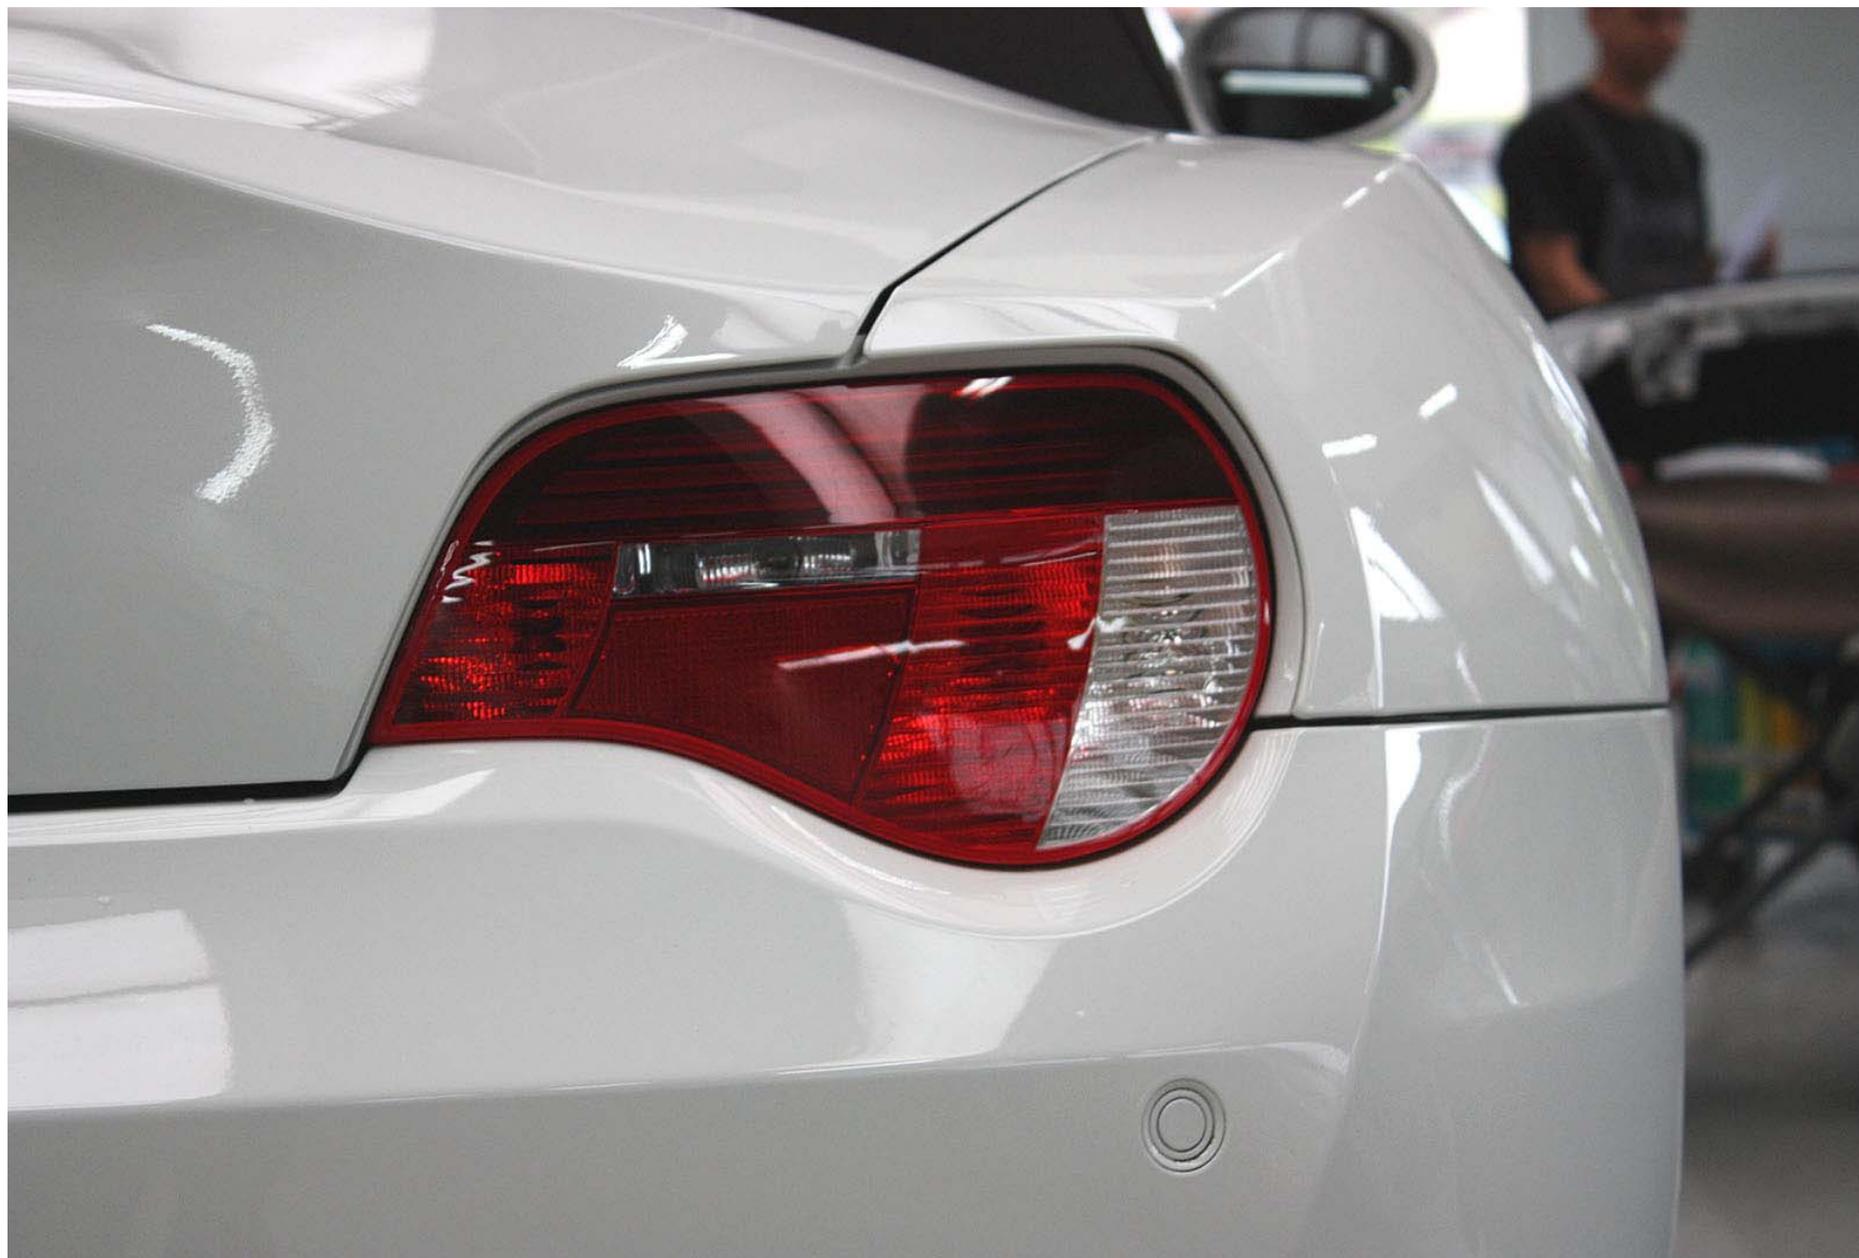
### **Bild 1 – 3**

Der Auspuff scheint nicht genau zu passen. Ein Gummilager ist etwas nach vorne verdreht und das Endstück passt nicht exakt (etwas nach rechts und etwas zu weit nach vorne). Für eine abschliessende Beurteilung muss jedoch noch mit einem Referenzobjekt verglichen werden.

Die Auspuffanlage ist deformiert. In der Kostenberechnung sind 6 AW (30 Minuten) für das Richten derselben enthalten. Ein Richten ist jedoch nicht möglich. Um die originale Passgenauigkeit wieder herzustellen, ist ein Ersatz notwendig.

Das Vermessen der Auspuffanlage ergibt einen Toleranzwert von ca. 10mm.

Zudem muss die Auspuffanlage bei einem Fahrzeug gleichen Typs vermessen und verglichen werden.

Die Auspuffanlage muss ersetzt werden.

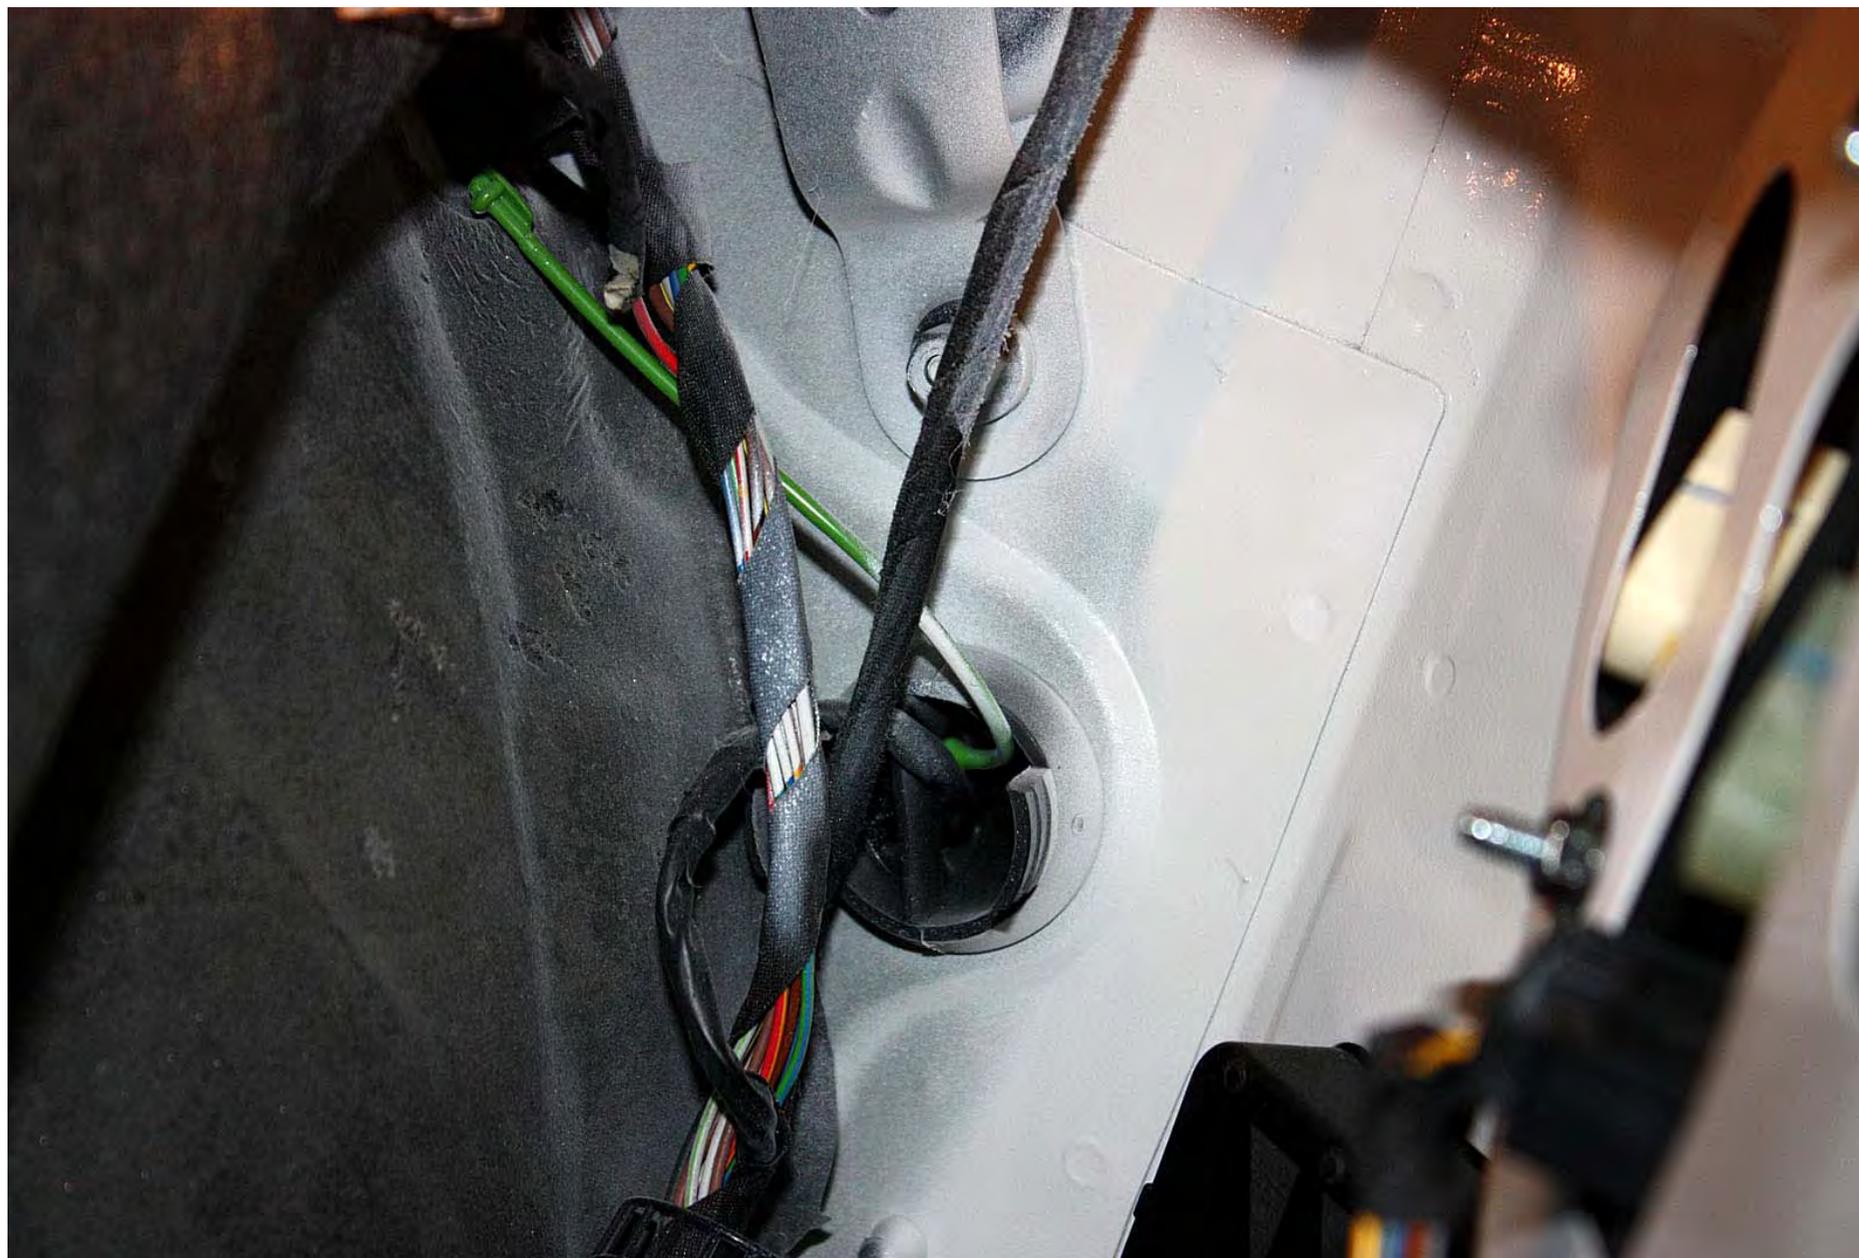
### **Bild 8**

Im Bereich Heckblech / Längsträger hinten rechts ist etwas viel Kitt aufgetragen und der Batteriekasten scheint relativ knapp zu passen.

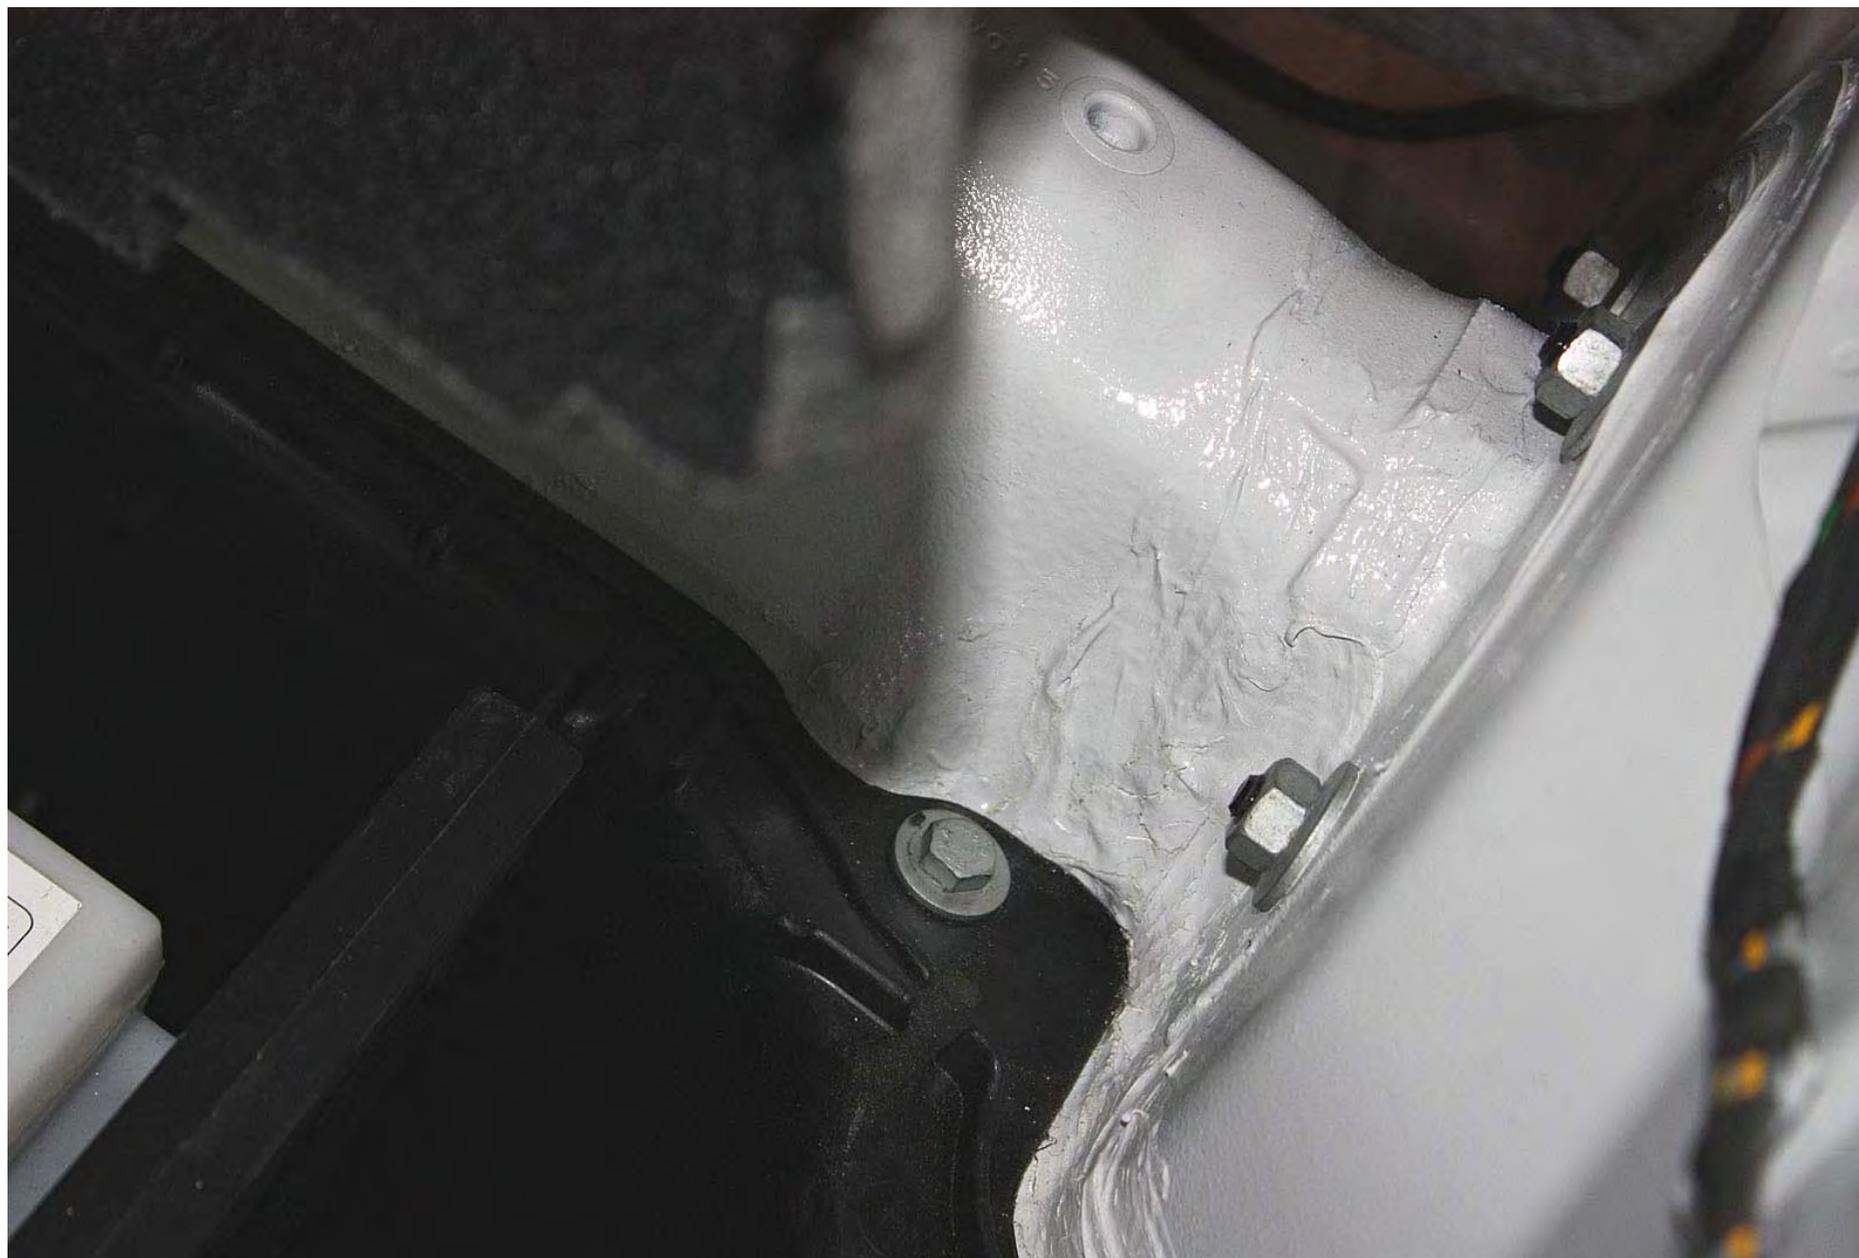
#### **Bild 9**

Der Korrosionsschutz scheint etwas knapp zu sein. Der neue Heckdeckel weist keinerlei Hohlraumkonservierung auf.

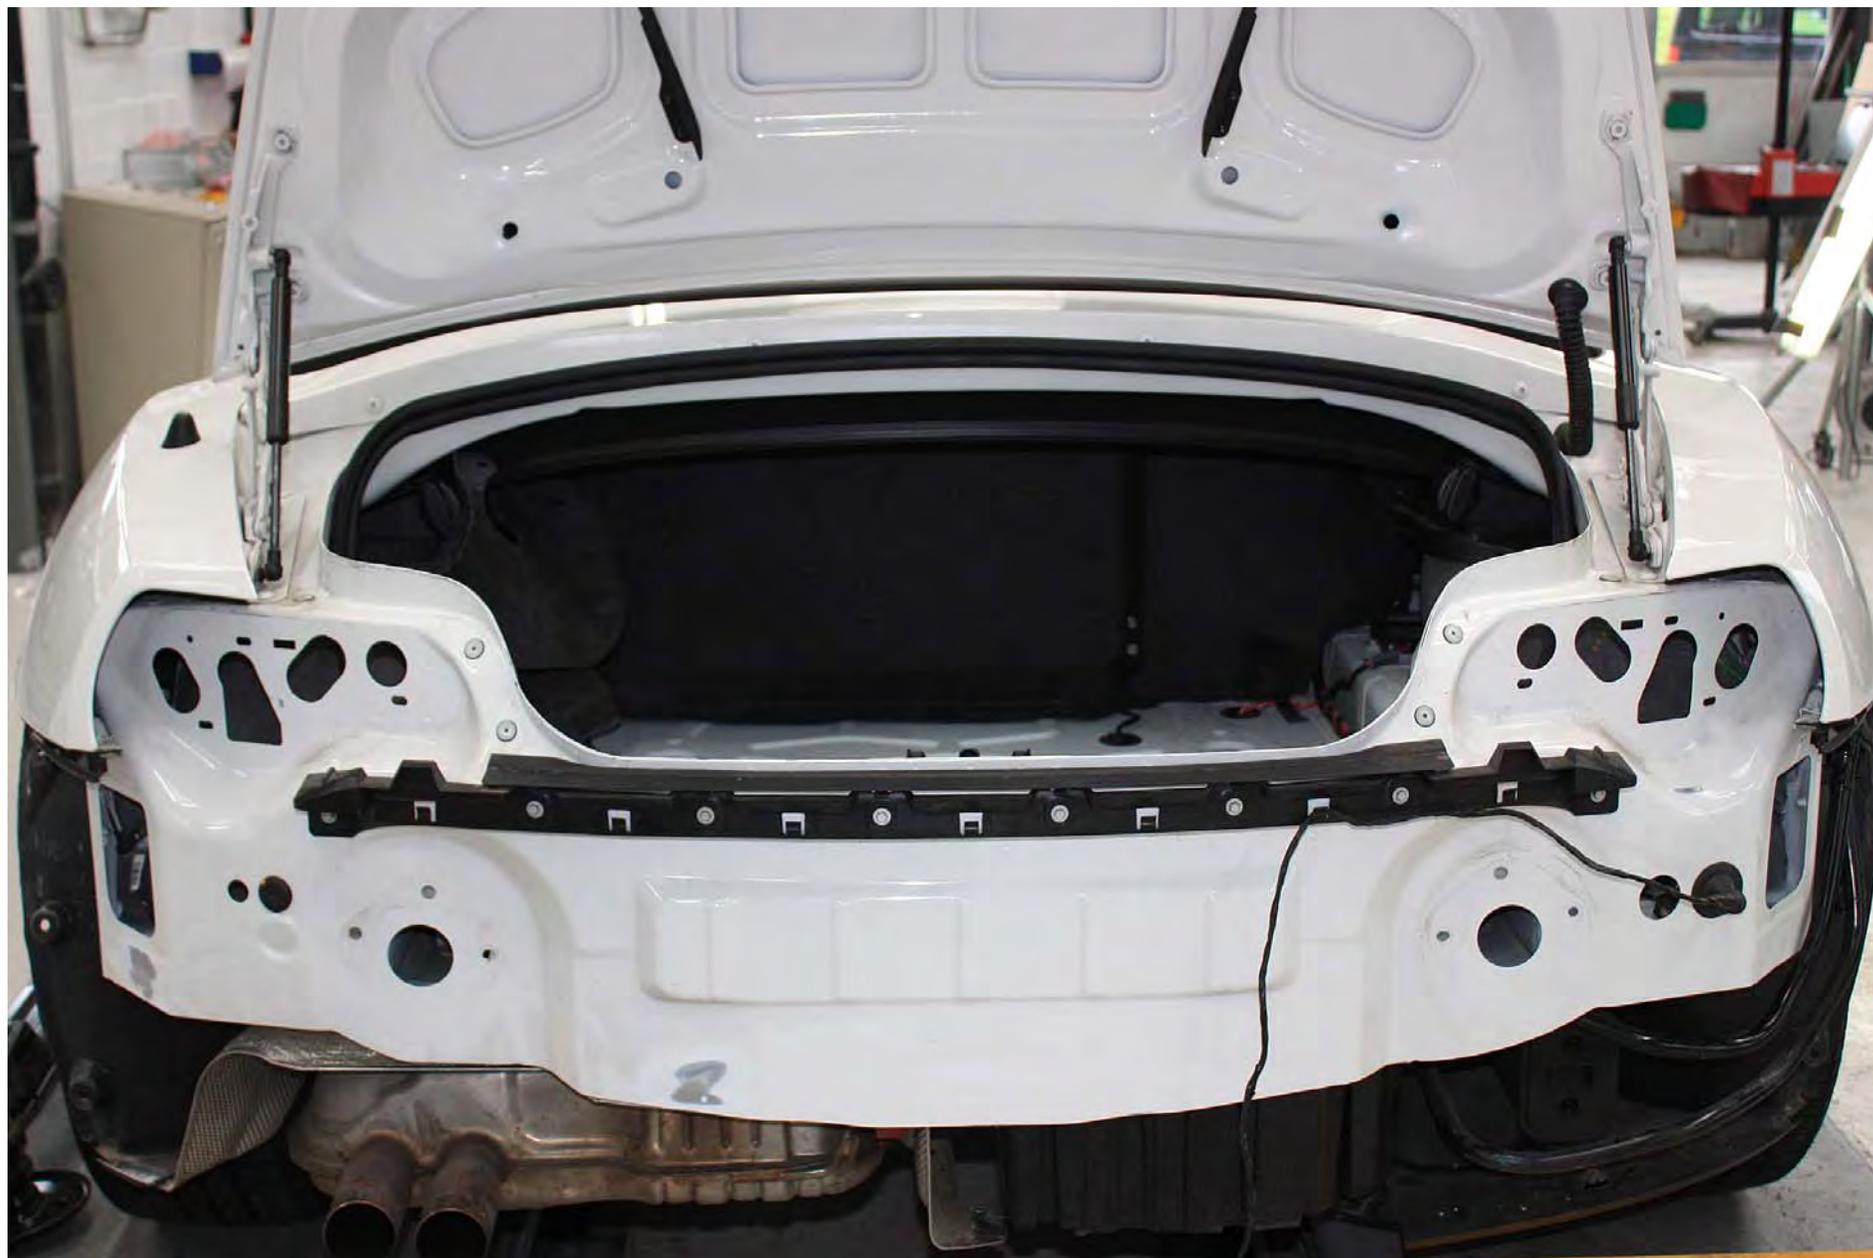
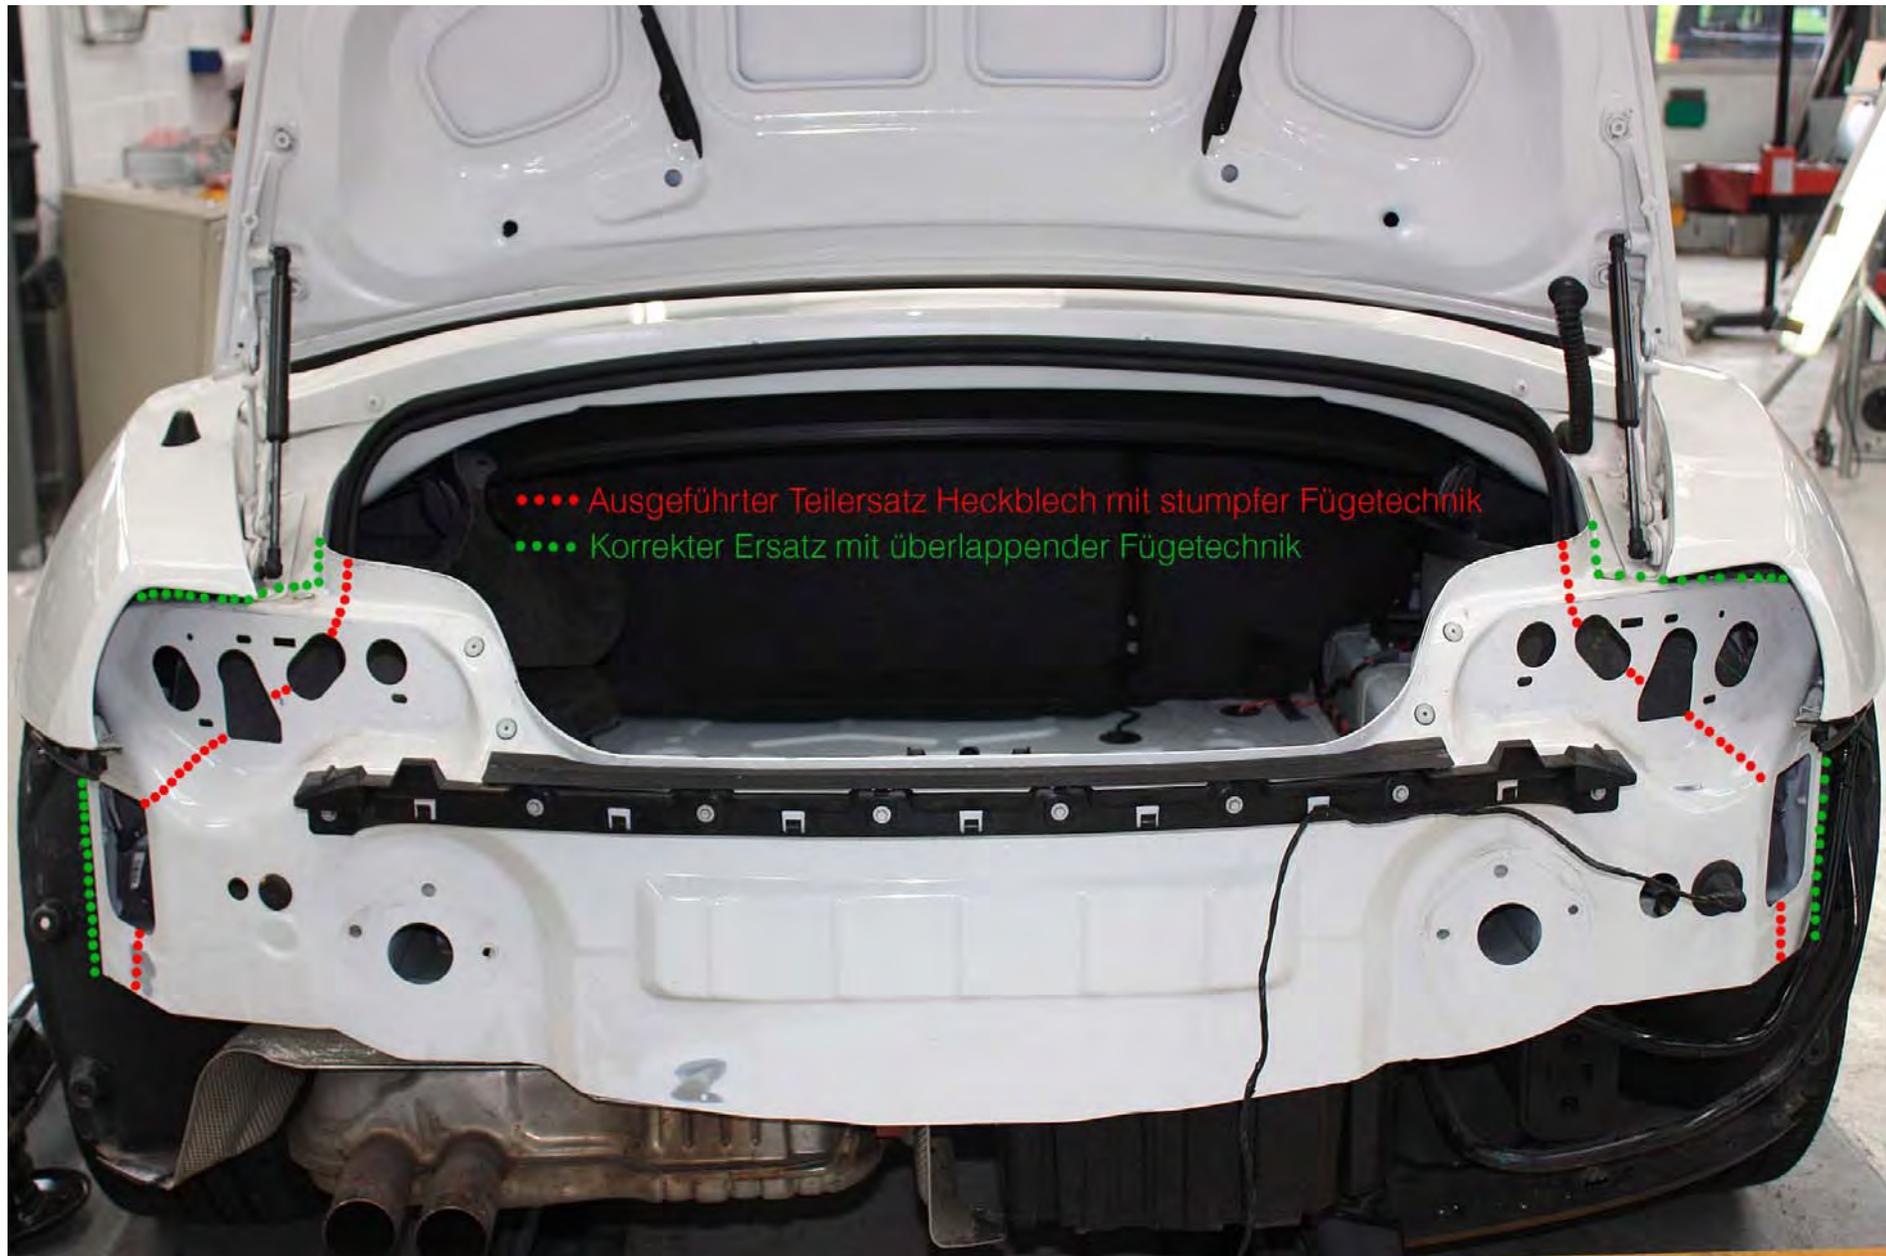
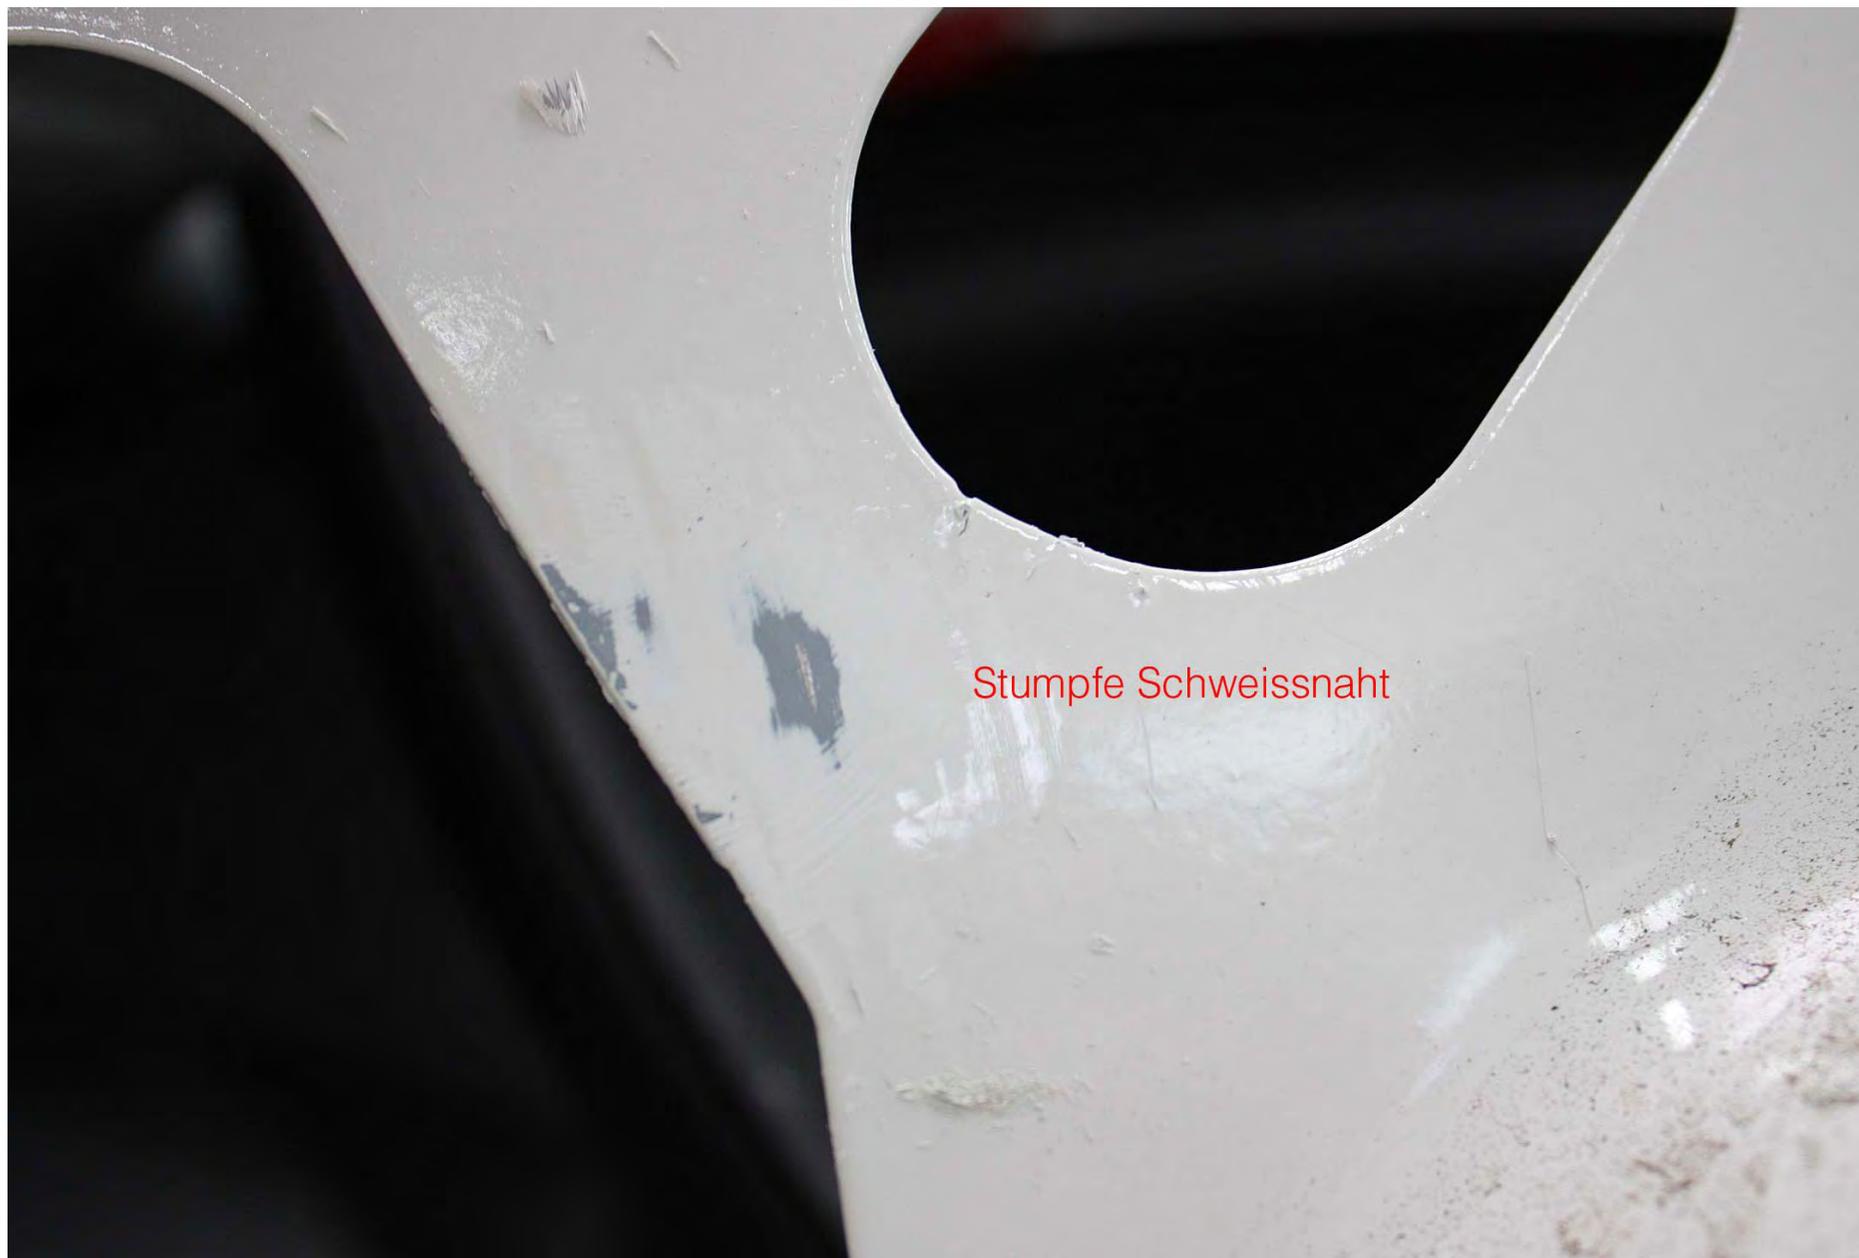
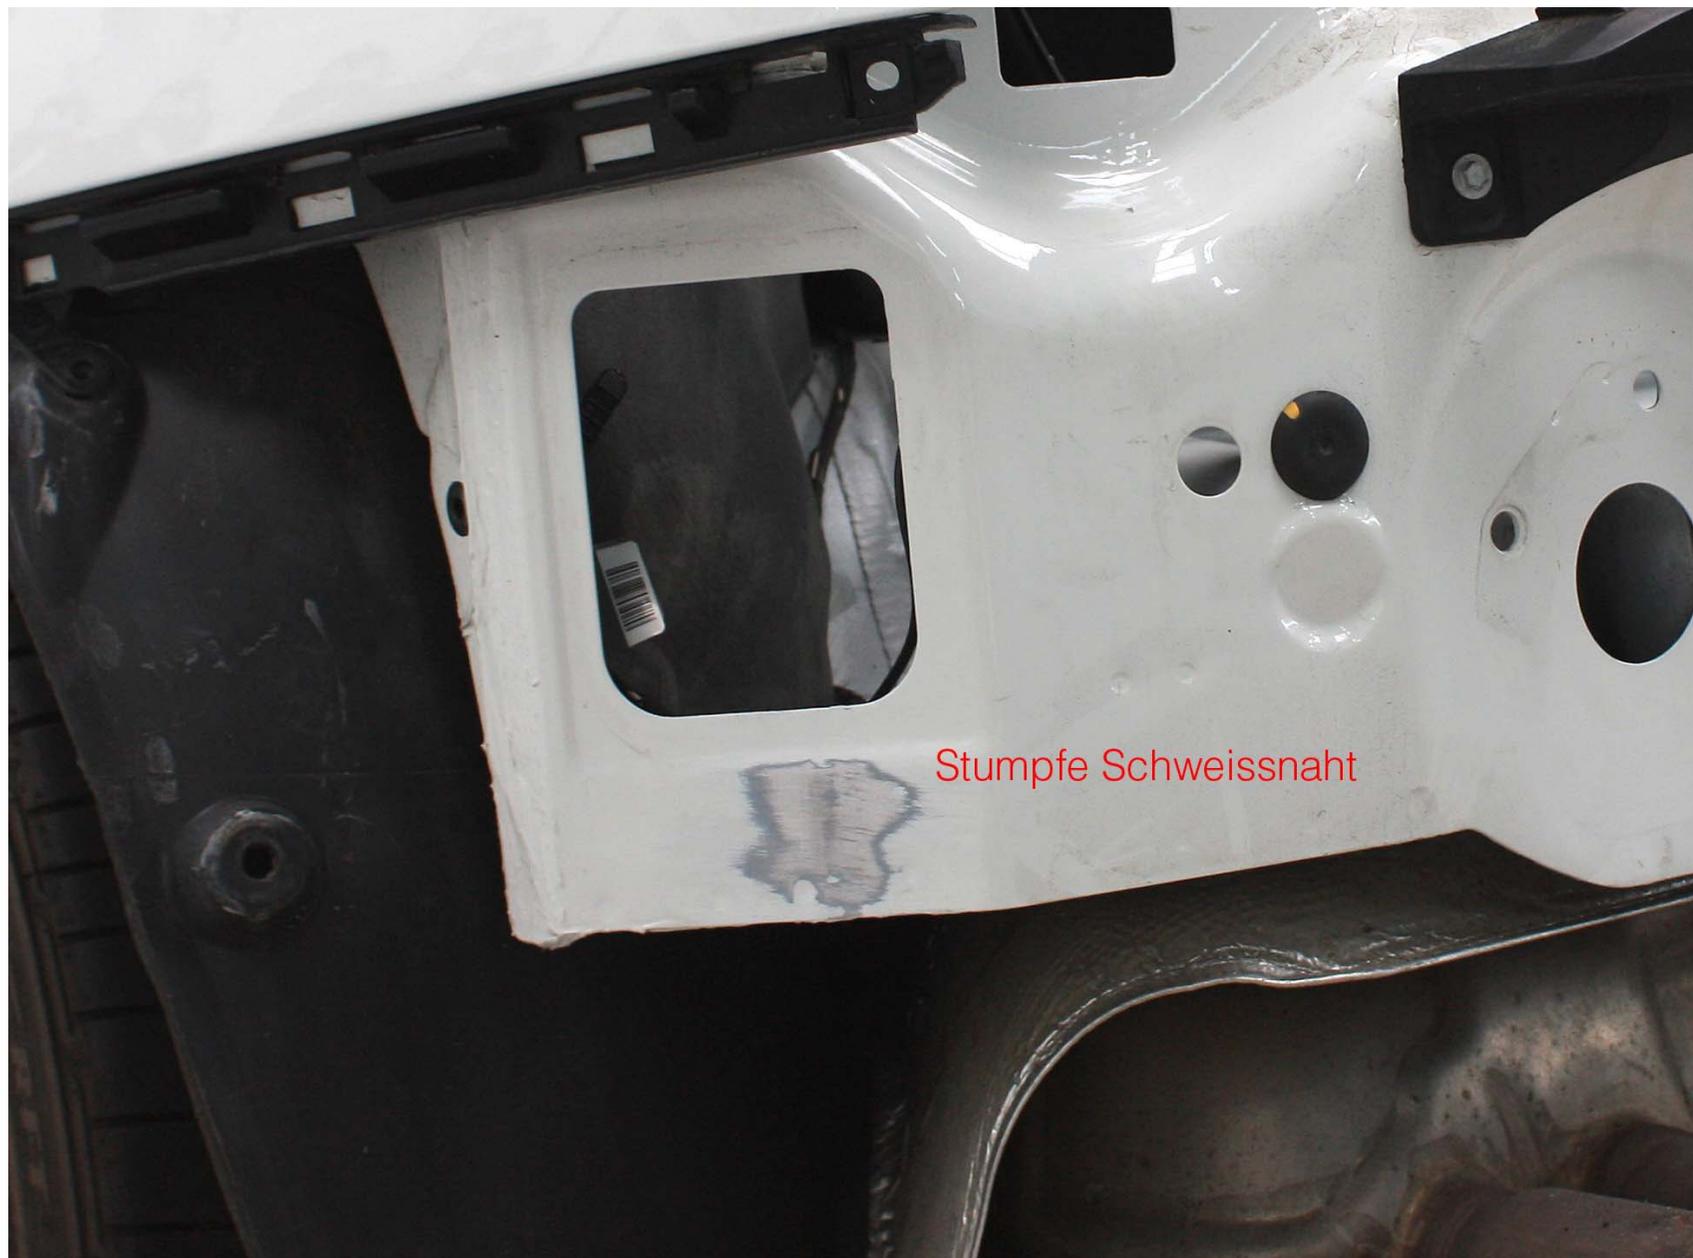
Das Heckblech wurde ersetzt.

Dieser Ersatz erfolgte nicht nach den Richtlinien von BMW. Gemäss TIS (Technisches Informationssystem BMW) Nr. 4134041 hat der Ersatz im Bereich der originalen Schweiss- und Hartlotverbindung zu erfolgen.

Der Ersatz wurde durch einen Teilersatz im Bereich der Schlussleuchten ausgeführt. Dieses Vorgehen ist falsch. Die weiteren Ausführungen erfolgen unter Beschrieb der Mängel.  
**Bild 10 – 13**

Problematisch ist der gewählte Teilersatz des Heckbleches. Diese Reparaturart ist von BMW so nicht vorgesehen. Es ist festzuhalten, dass die Ausführung dieses Teilersatzes optisch sehr schön ist. Die Einschweis- und Verputzarbeiten sind so sauber gemacht, dass sie kaum feststellbar sind.

Fach- und sicherheitstechnisch ist die gewählte Reparaturart mit einem Teilersatz zwischen den beiden Heckleuchten falsch.

Um die uneingeschränkte Sicherheit gemäss BMW wieder herzustellen, ist der Ersatz des Heckbleches gemäss Herstellervorschrift notwendig.
