# GUTACHTEN

Gutachten für  
Instandstellungen  
an Automobilen

| Grund des Gutachtens | Mängelrüge nach Reparatur |
| Fahrzeug Marke/Typ | BMW Z4 Roadster 2.5i |

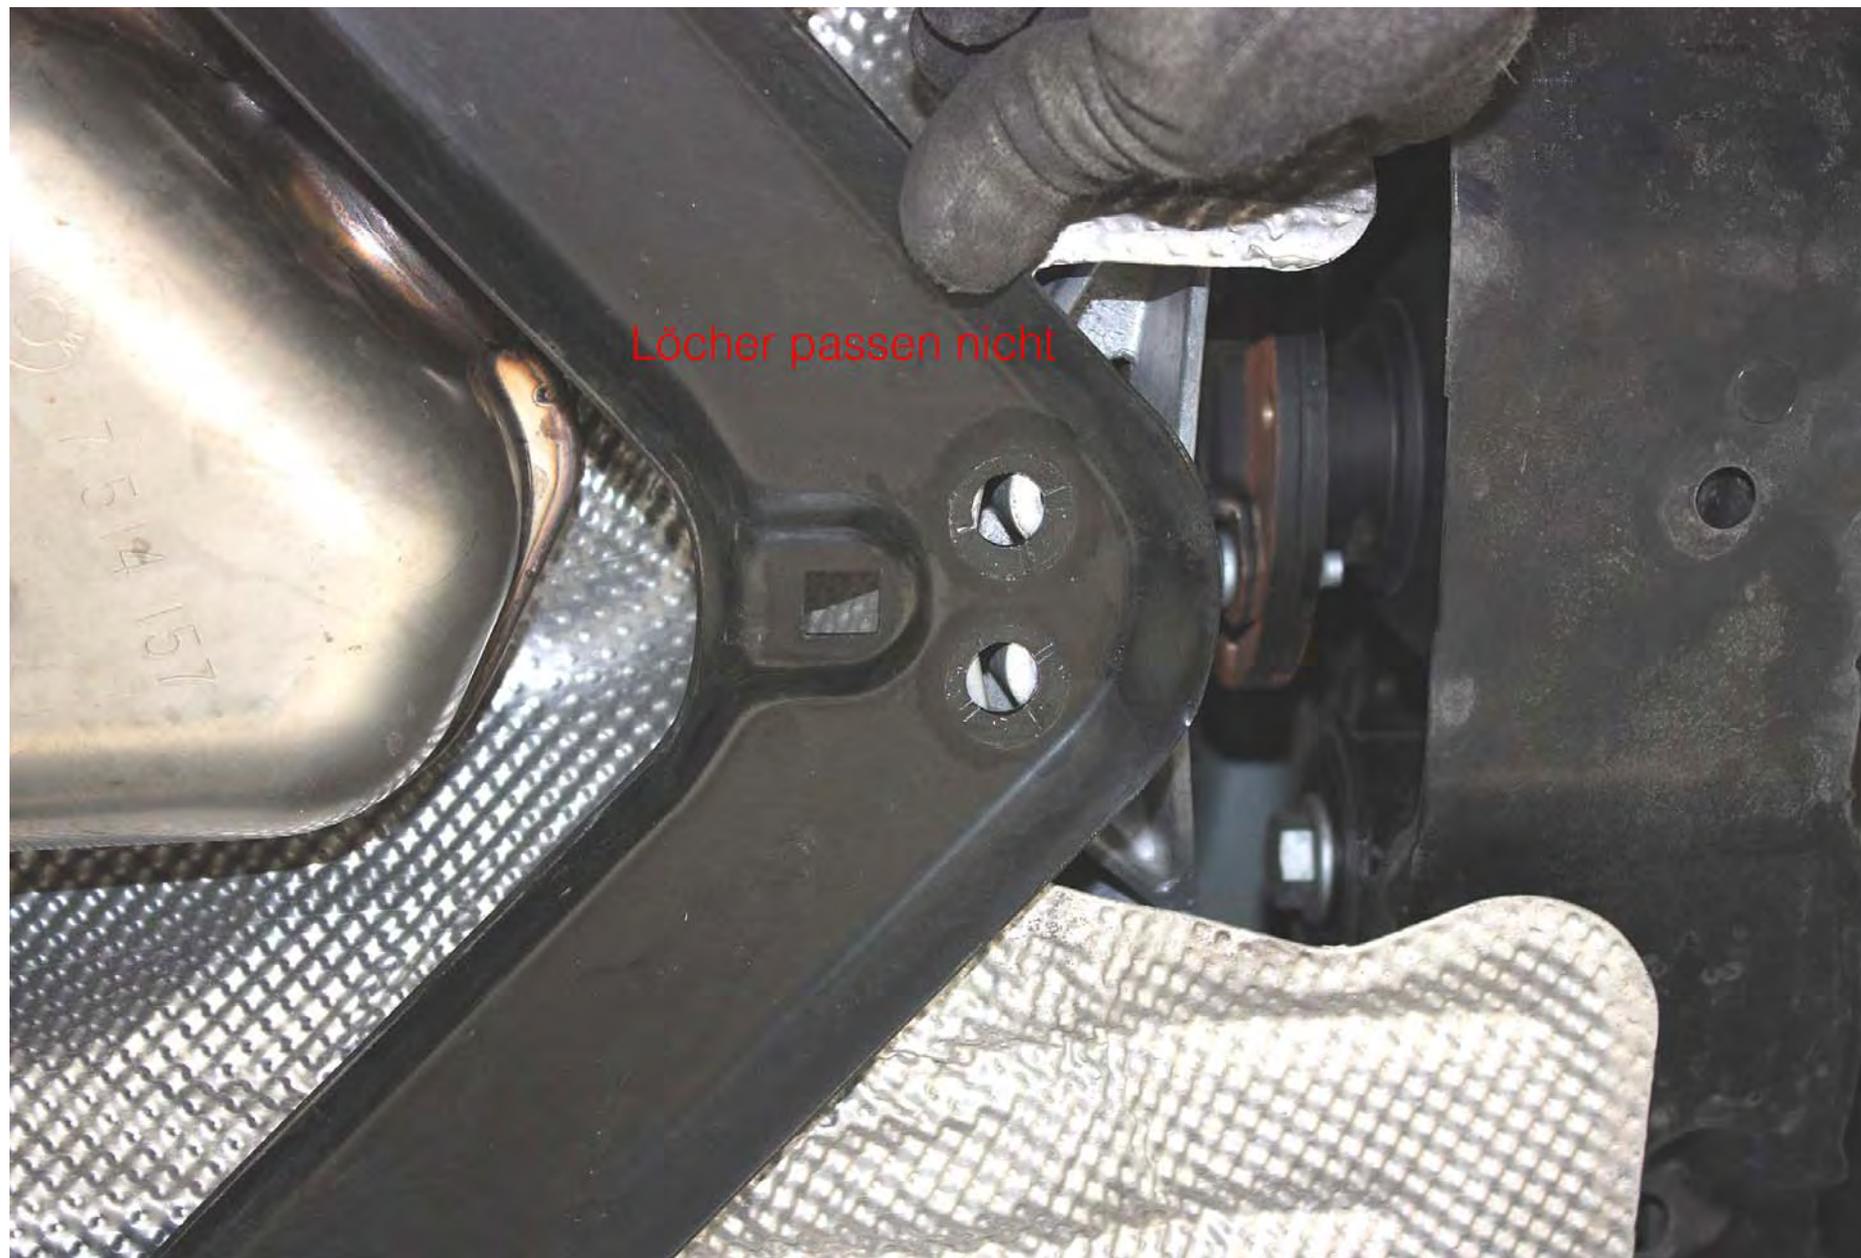
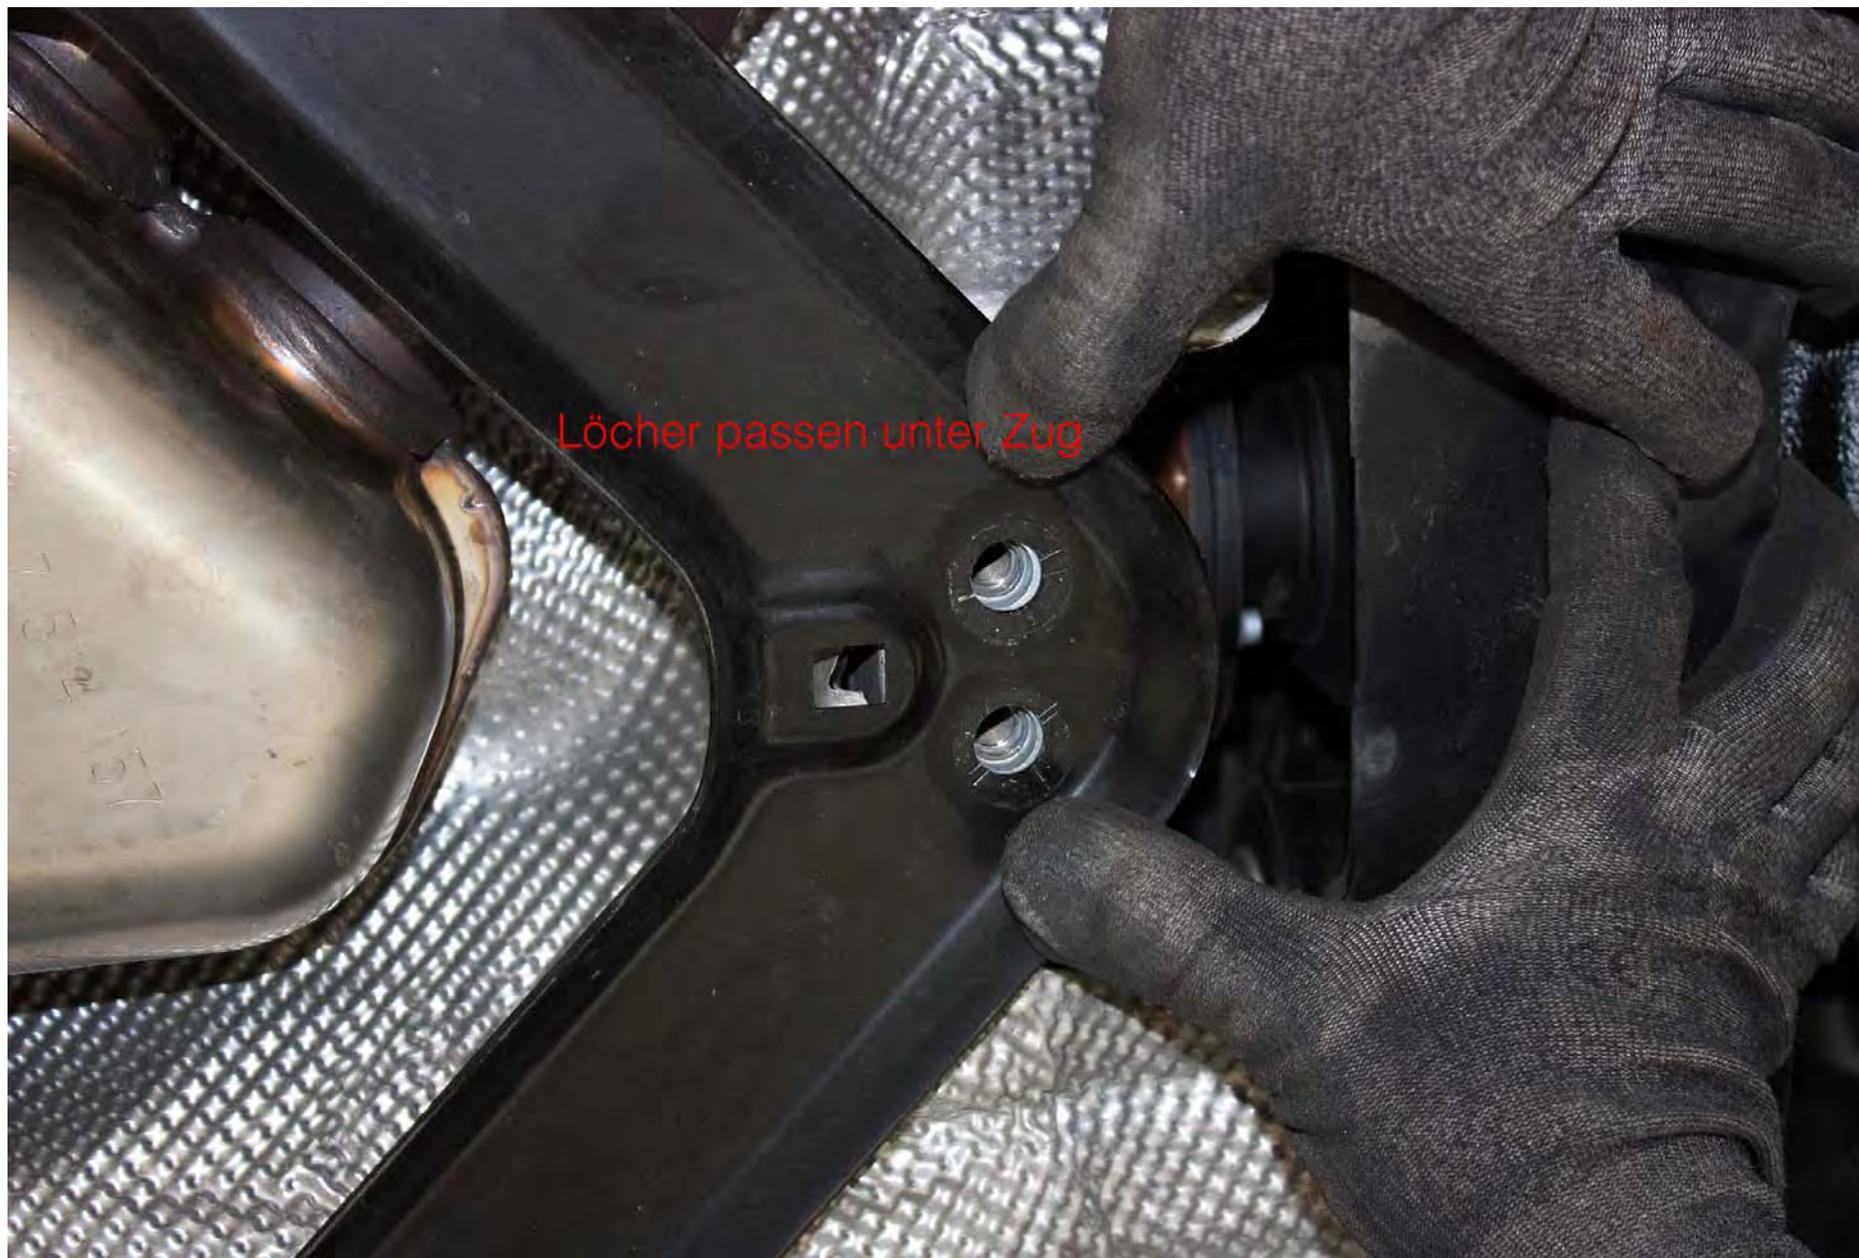
Wie bereits festgestellt, passt der Auspuff nicht optimal. Die ganze Anlage ist rund ca. 10 mm nach vorne verschoben. Dies lässt sich mit einem Referenzvergleich nachweisen. Der Auspuff kann nur unter Zug montiert werden, ansonsten passen die Löcher von Halter und Aufnahme nicht.  
**Bild 14 + 15**

Die Auspuffanlage ist deformiert. In der Kostenberechnung sind 6 AW (30 Minuten) für das Richten derselben enthalten. Ein Richten ist jedoch nicht möglich. Um die originale Passgenauigkeit wieder herzustellen, ist ein Ersatz notwendig.

Die Auspuffanlage muss ersetzt werden.
