GUTACHTEN

Grund des Gutachtens	Mängelrüge nach Instandsetzung
Auftragsdatum	23.02.2022
Besichtigungsdatum	24.02.2022
Experte	Christoph Flückiger, Eidg. dipl. Carrossier

Fahrzeug Marke/Typ	MERCEDES-BENZ GLC 350e
1. Inverkehrssetzung	12.03.2018
Chassis Nr.

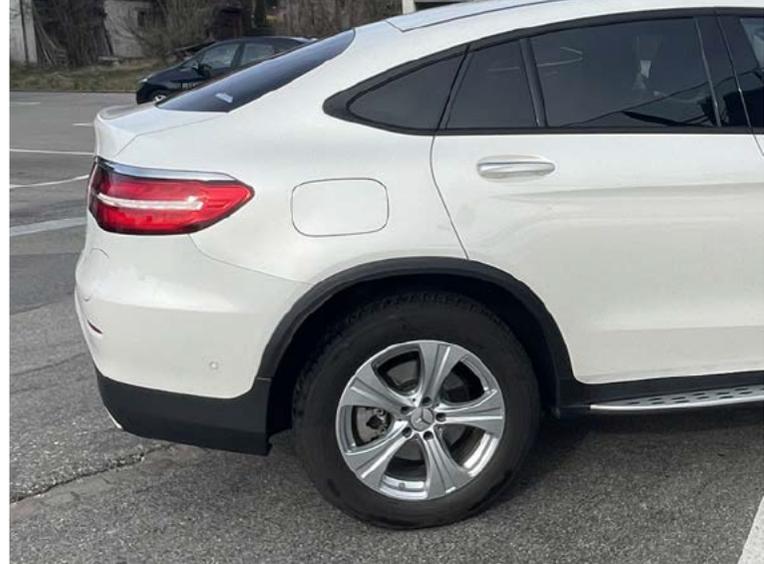
Bild 02.jpg

Der Farbton der Stossstange ist gegenüber dem restlichen Fahrzeug nicht passend (Bild 2).

Die Differenz variiert in der Stärke je nach Lichtquelle, Lichteinfall und Betrachtungswinkel.

Die Stossstange muss neu mit dem passenden Farbton lackiert werden. Da schon minimale Abweichungen in der Applikation relevante Farbtonunterschiede zur Folge haben können, muss die Arbeit von einem sehr erfahrenen Fachmann exakt ausgeführt werden. Eine minimale Abweichung ist nicht auszuschliessen. Für ein Ergebnis ohne jegliche Differenz sind die hinteren Seitenwände beizulackieren (Ausnahmefall). Der Farbton muss jedoch stimmen, ansonsten ist die Differenz im Bereich der Seitenwände feststellbar.

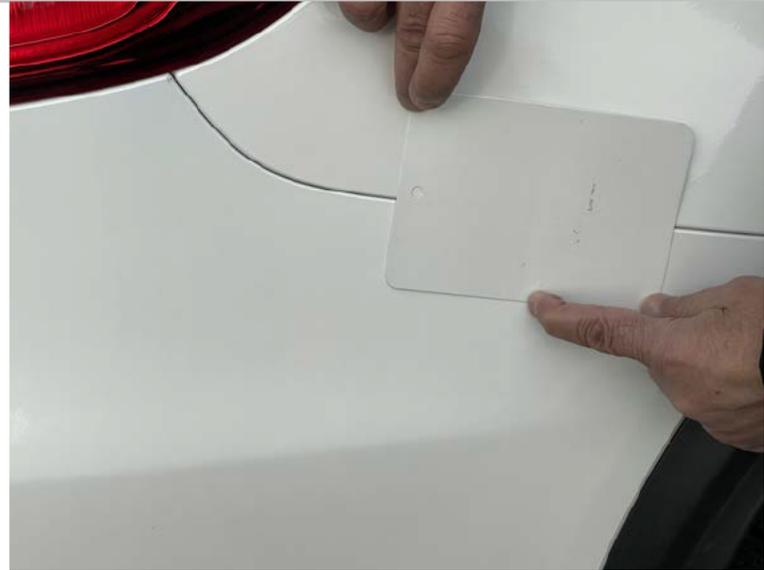
Bild 04.jpg

Die festgestellte Abweichung ist ausserhalb der Norm. Besser passende Varianten sind vorhanden (Bilder 4+5).

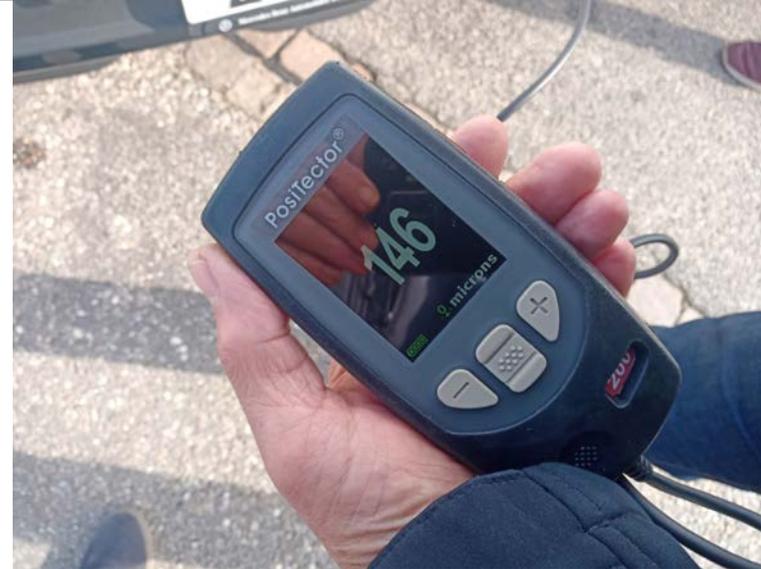
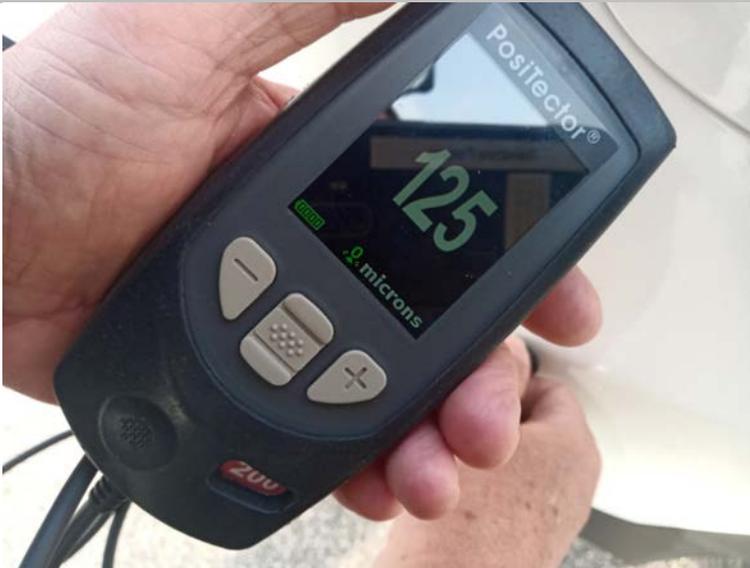
Da das Fahrzeug mit einem Spurhalteassistent ausgerüstet ist, wird die Schichtstärke der lackierten Stossstange gemessen (Bild 6 + 7). Die Werte von 125 respektive 146 Mikrometer entsprechen der Norm einer 3-Schichtlackierung.

Der Schichtstärke muss beim Nachlackieren Beachtung geschenkt werden. Im Gegensatz zu anderen Automobilherstellern verzichtet Mercedes-Benz in den Lackieranweisungen auf eine exakte Angabe. Der Hersteller stellt nur fest, dass eine zu hohe Schichtdicke zu Fehlfunktionen führen kann (Dokument 2)

Bei einer 3-Schichtlackierung, welche systemtechnisch höhere Schichtstärken mit sich bringt, ist das zu berücksichtigen. Es wird empfohlen, im Bereich des Radars vorgängig die Lackschicht abzutragen.

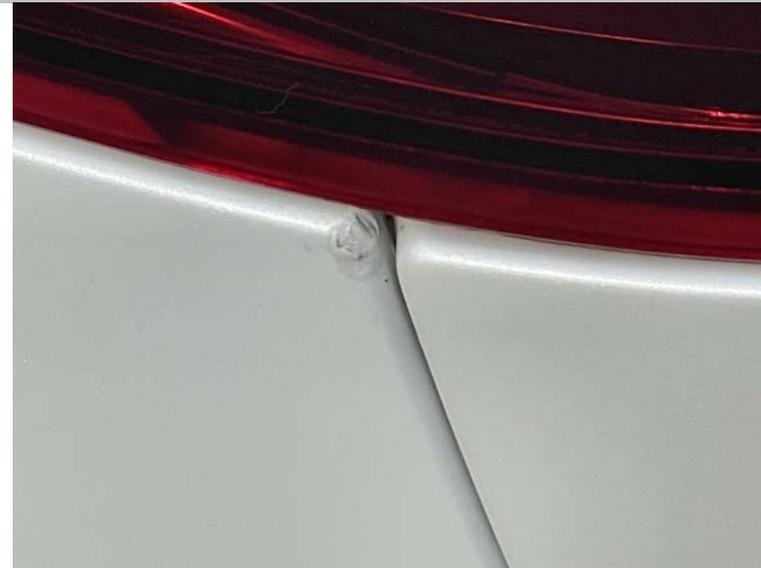
Bild 08.jpg

Es wird eine Beschädigung rechts unterhalb des Schlusslichts festgestellt (Bild 8).

Der Lackschaden ist gut sichtbar (Bild 8)

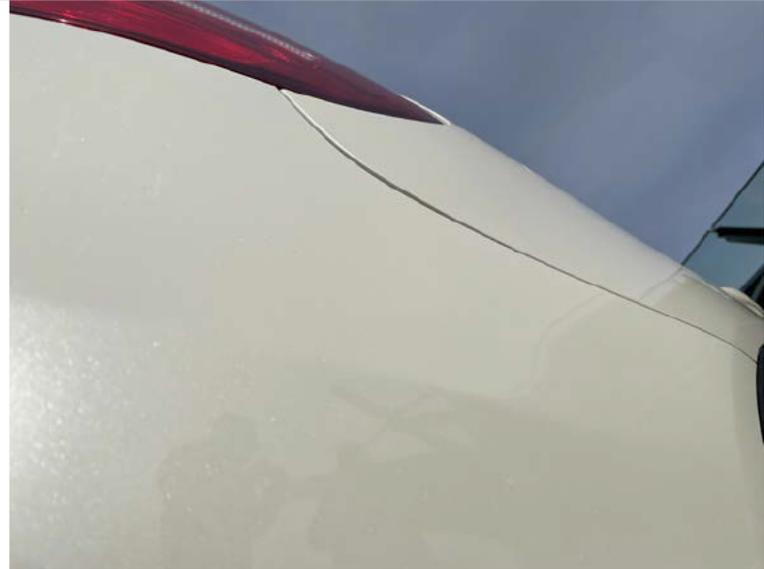
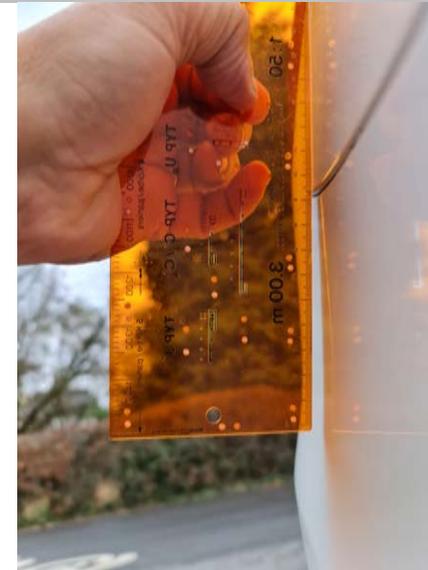
Die Stossstange weist rechts gegenüber der Seitenwand eine Passungsgenauigkeit auf (Bild 10 + 14).

Die Stossstange passt im rechten Bereich schlecht (Bilder 10 + 14).

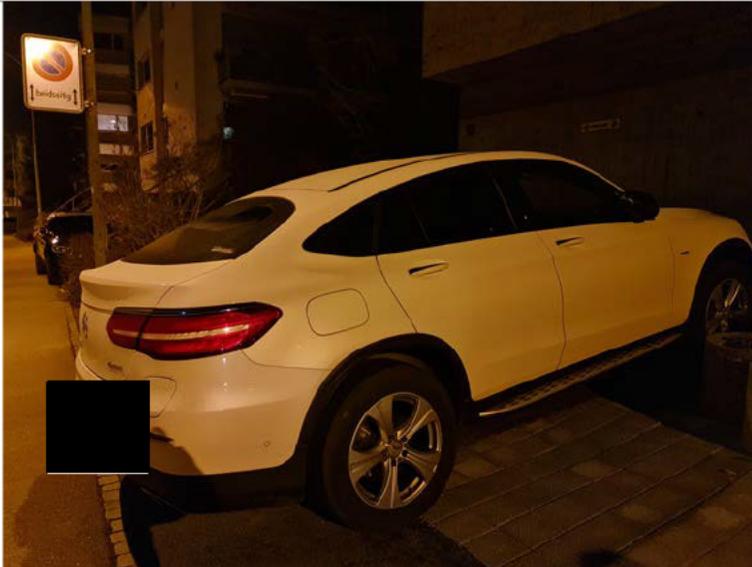
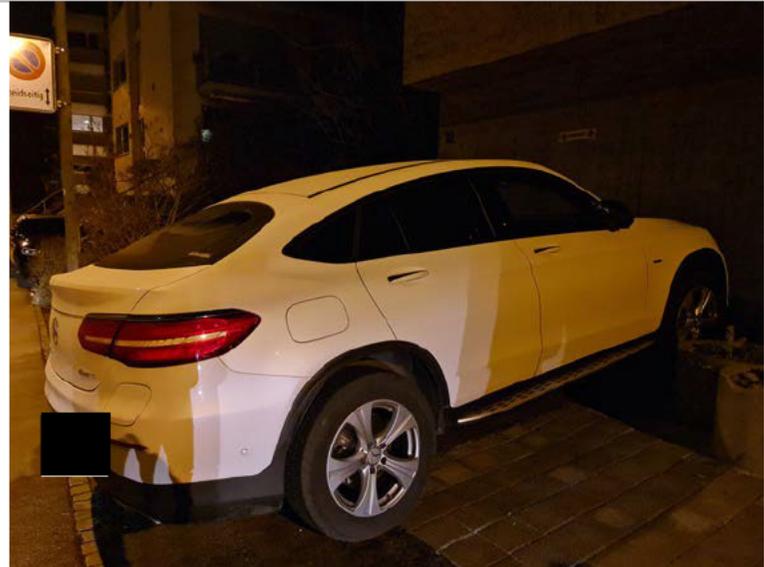
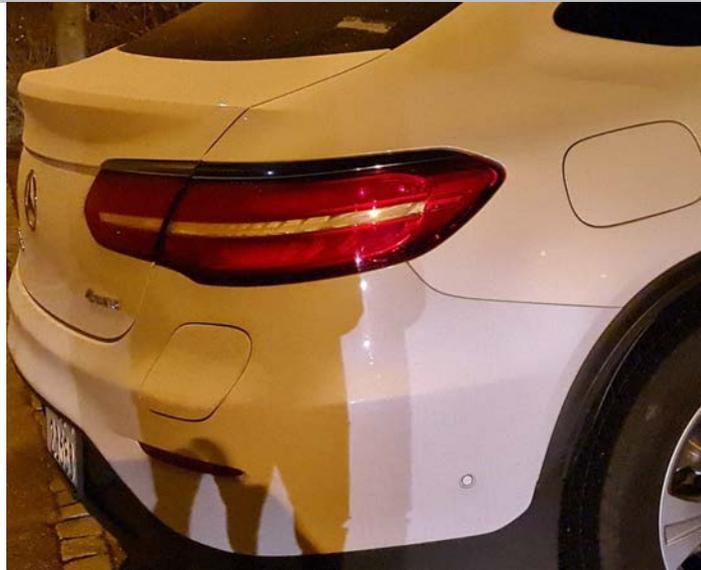
Der Kunde bemängelt zudem die grosse Divergenz bei unterschiedlichen Lichtquellen (Bilder 11 -13). Diese Problematik ist bekannt (Metamerie durch die unterschiedlichen Farbtemperaturen des Lichtes). Der Farbton wird primär für das Tageslicht (ca. 5500K) ausgemischt.

Bei mehrschichtigen Lackierungen kommt zudem noch Transluzenz des Effektes dazu. Dies kann die Problematik weiter intensivieren.

Die Farbtonzusammensetzung sollte vom Lackhersteller so gewählt werden, dass auch bei Kunstlicht eine nicht allzu grosse Abweichung besteht. Je nach Lackanbieter sind diesbezüglich Unterschiede feststellbar.
