GUTACHTEN

Grund des Gutachtens	Mängelrüge nach Instandsetzung
Auftragsdatum	23.02.2022
Besichtigungsdatum	24.02.2022
Experte	Christoph Flückiger, Eidg. dipl. Carrossier

Fahrzeug Marke/Typ	MERCEDES-BENZ GLC 350e
1. Inverkehrssetzung	12.03.2018
Chassis Nr.

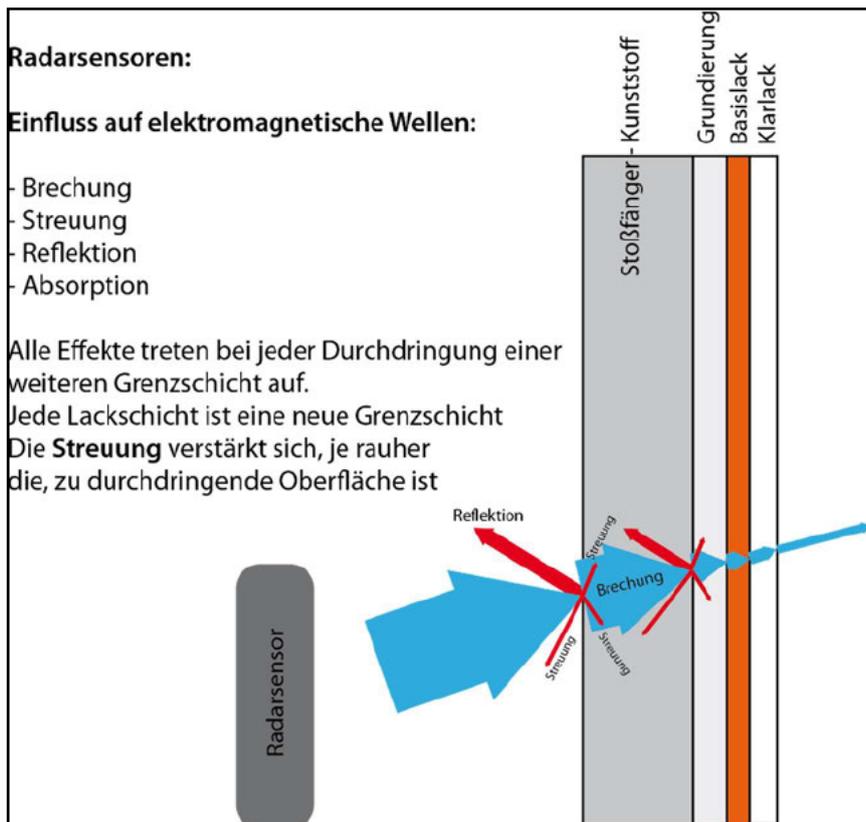
Bild 2: Grafik Radarsensoren: Einflüsse auf elektromagnetische Wellen

Bedeutung für die Reparatur: Mit jeder weiteren applizierten Lackschicht auf den Stoßfängerverkleidungen und mit zunehmender Schichtstärke der aufgetragenen Lackschichten wird der Radarstrahl geschwächt. Hierdurch kann es passieren, dass das Radarsystem ausfällt, Objekte zu spät erkannt werden, oder sogenannte „Geisterbilder“ detektiert werden, also Objekte, die in Wirklichkeit nicht da sind.
