*quick info*

# HAGELSCHADEN

FLÜCKIGER  
[blechschaden.ch](http://blechschaden.ch)

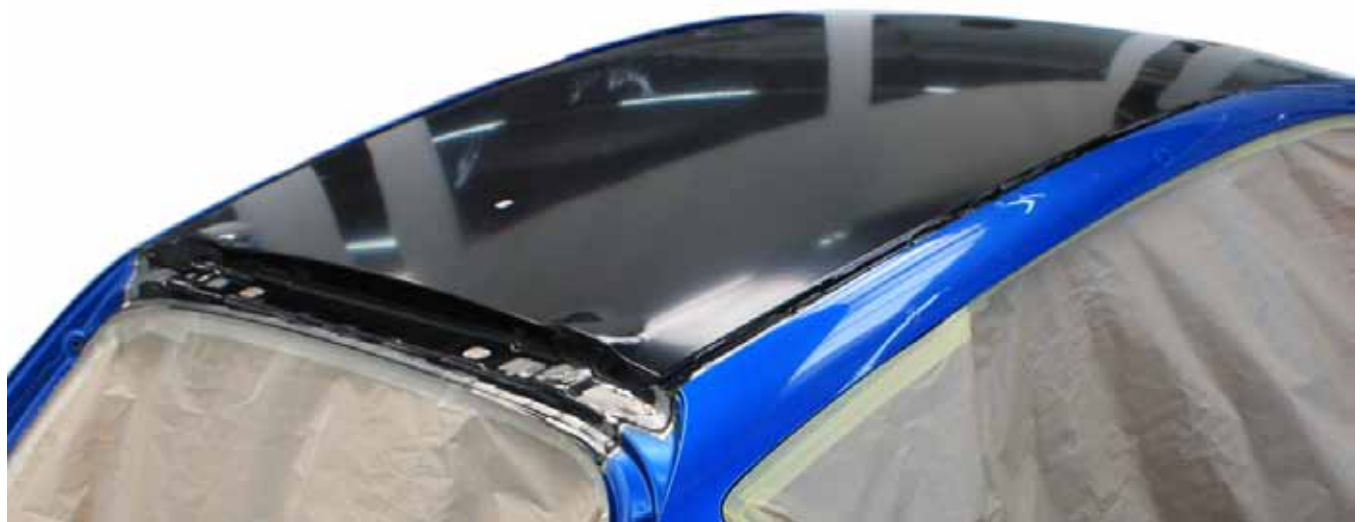
*Aufgrund der massiven Beschädigung wurde hier die Dachaussenhaut ersetzt*

Bei geschraubten Bauteilen kann sich, je nach Preis des Ersatzteils, unter Umständen eine Instandsetzung nicht rechnen. Dann wird dieses ersetzt und im Originalfarbton lackiert. Eingeschweisste oder geklebte Bauteile, wie zum Beispiel die Dachaussenhaut, werden nur ersetzt, wenn der Schaden sehr massiv ist. Die Variante Ersatz kommt häufig in Verbindung mit den vorgenannten Techniken zum Einsatz.

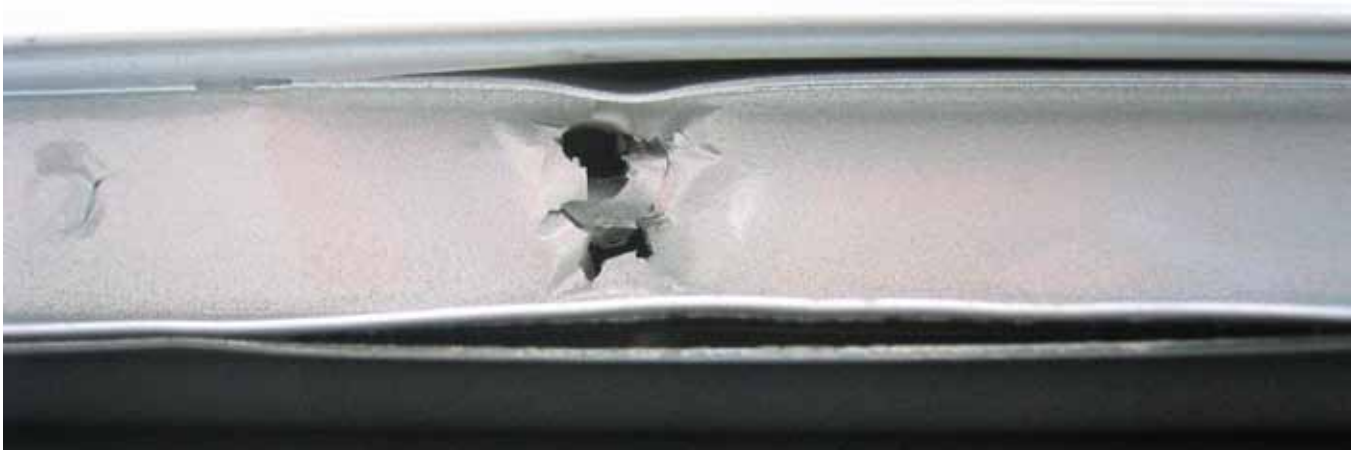
*Ideenreicher Stördrücker: Weil die Delle im Türrahmen weder zugänglich noch mit der Klebetechnik reparierbar war, verschaffte er sich kurzerhand Zugang. Nicht sehr sanft und mit Sicherheit nicht fachmännisch.*

Auf Stör wird schon mal ein Loch in eine Verstärkung gebohrt oder sonst mit Gewalt die Schadstelle zugänglich gemacht.

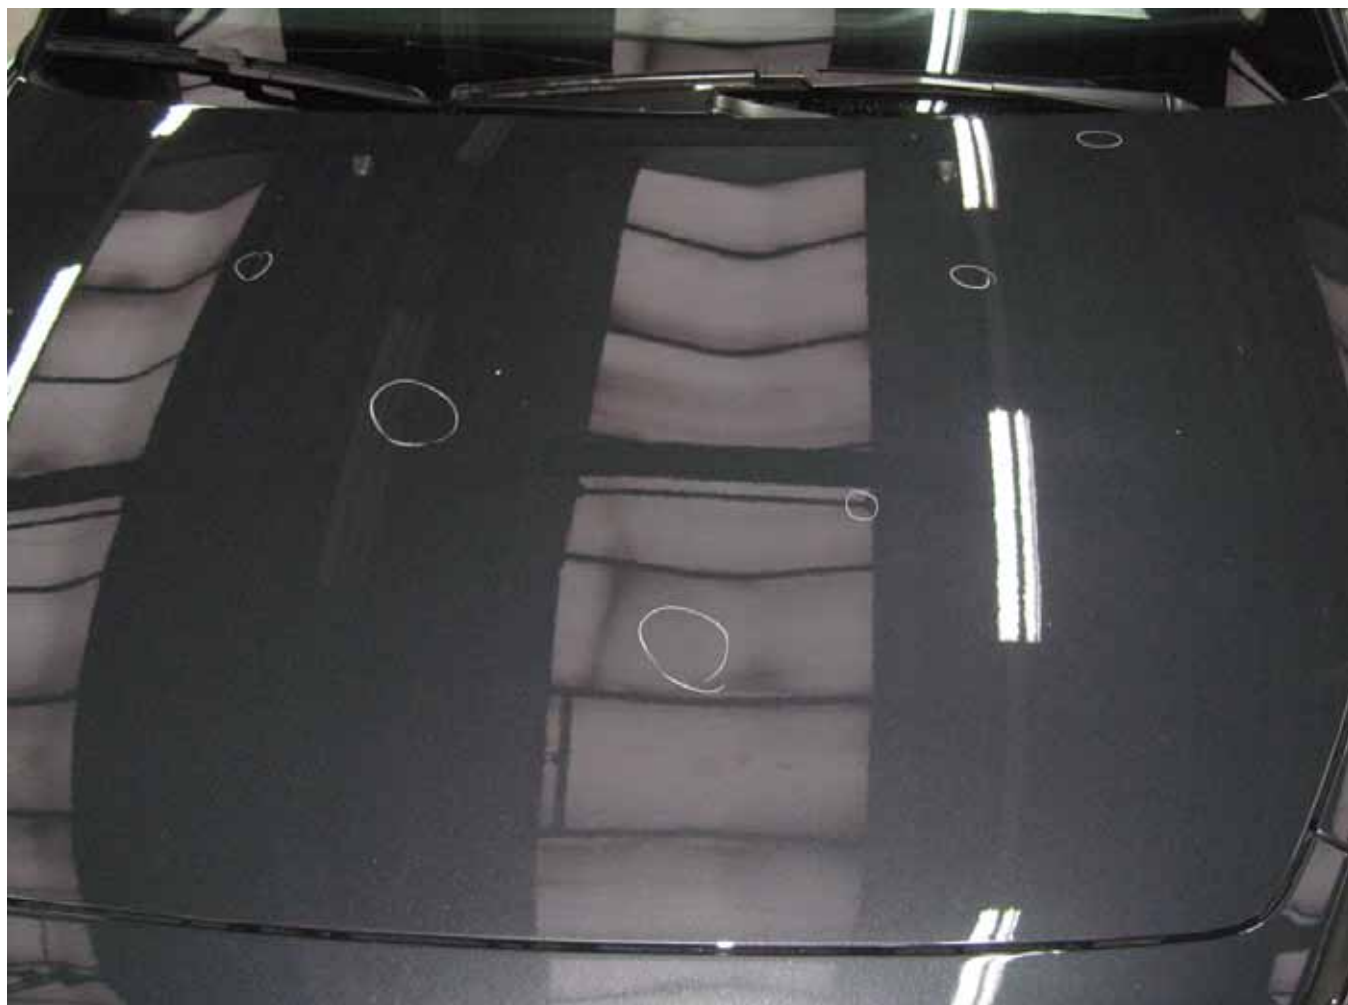
*Motorhaube mit vereinzelten Dellen*

Nur vereinzelte Dellen pro Bauteil, vorwiegend an liegenden Bauteilen (Dach, Motorhaube, Heckdeckel). Im Durchmesser klein.

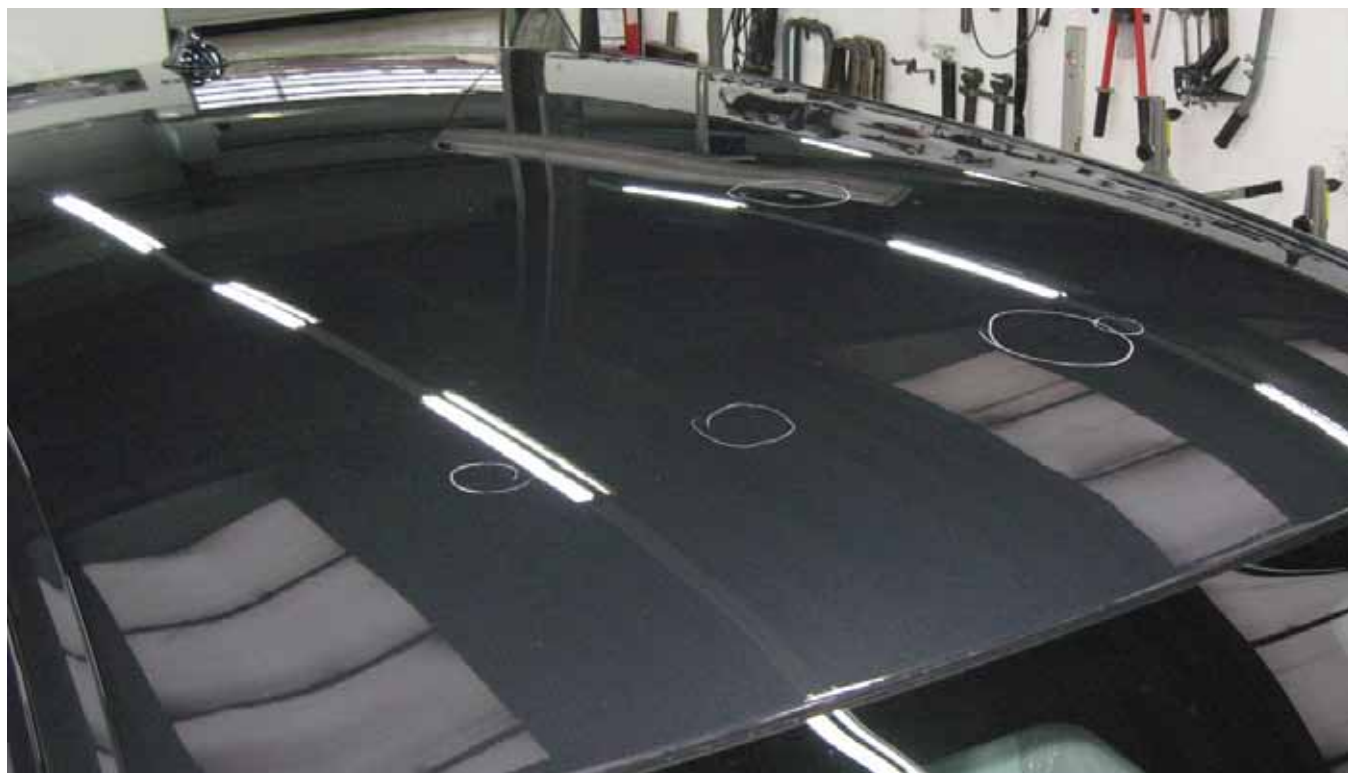
*Auch auf dem Dach vereinzelt Dellen*

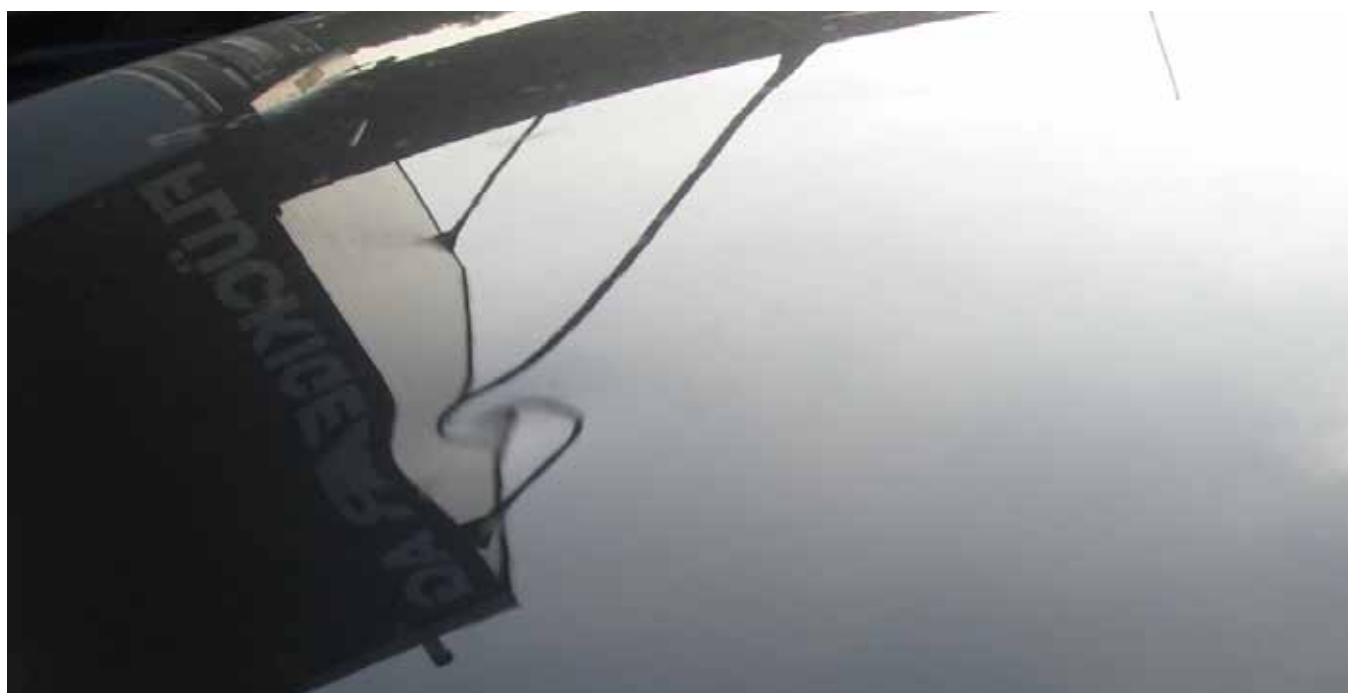
*Detailaufnahme einer Delle*

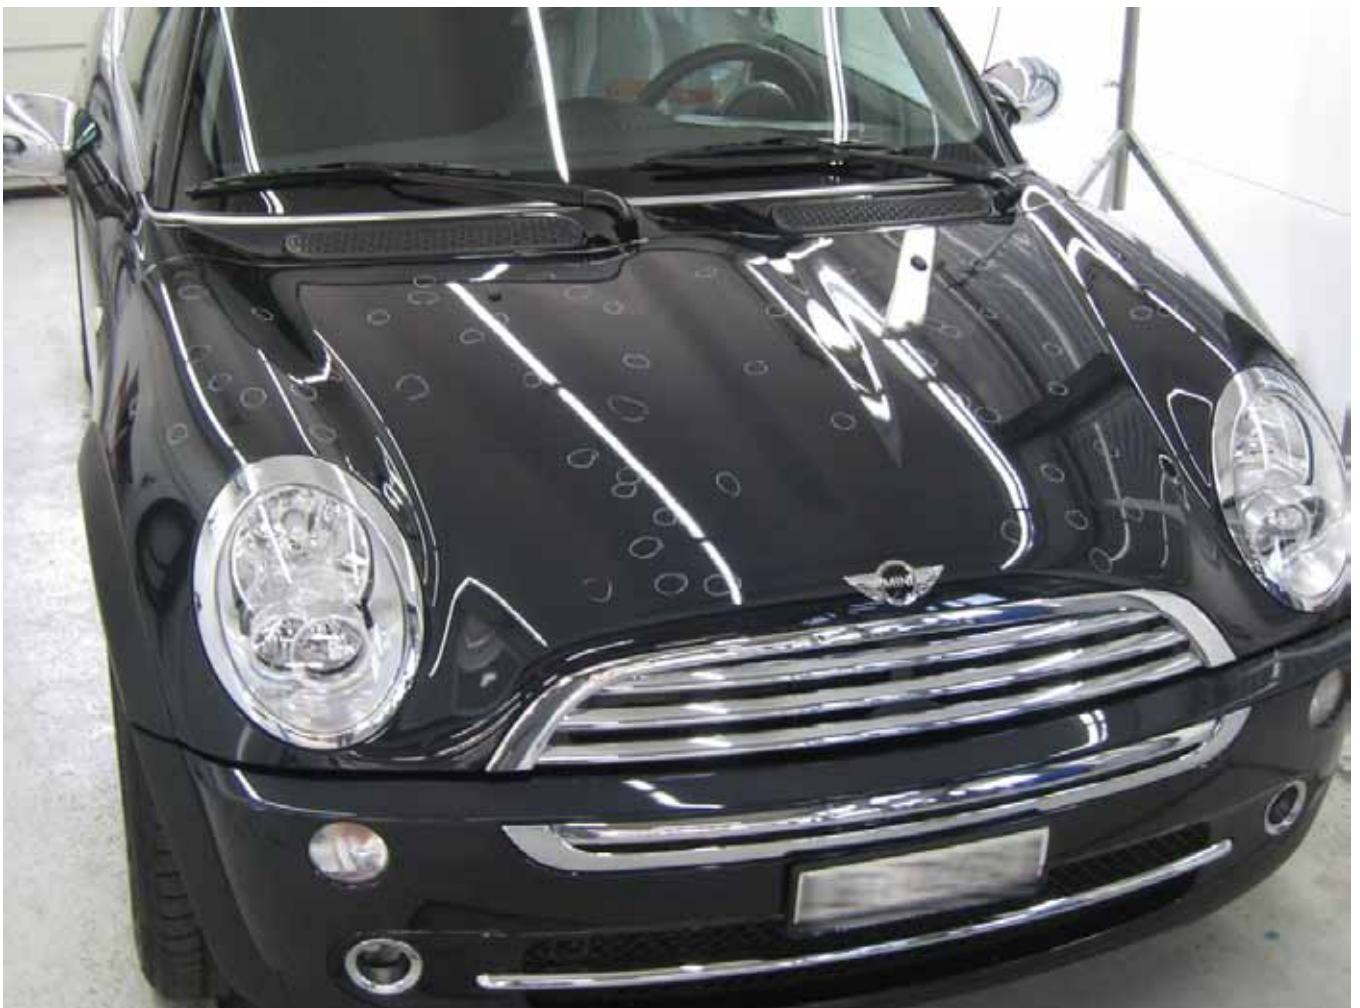
*Beispiel eines mittleren Hagelschadens - Motorhaube wurde mittels Drücktechnik in Stand gesetzt.*

Viele Dellen pro Bauteil, gehäuft an liegenden Bauteilen (Dach, Motorhaube, Heckdeckel). Vereinzelte Dellen seitlich, bei Hagelschlag verbunden mit starkem Wind an einer Seite gehäuft. Im Durchmesser eher klein bis mittel.

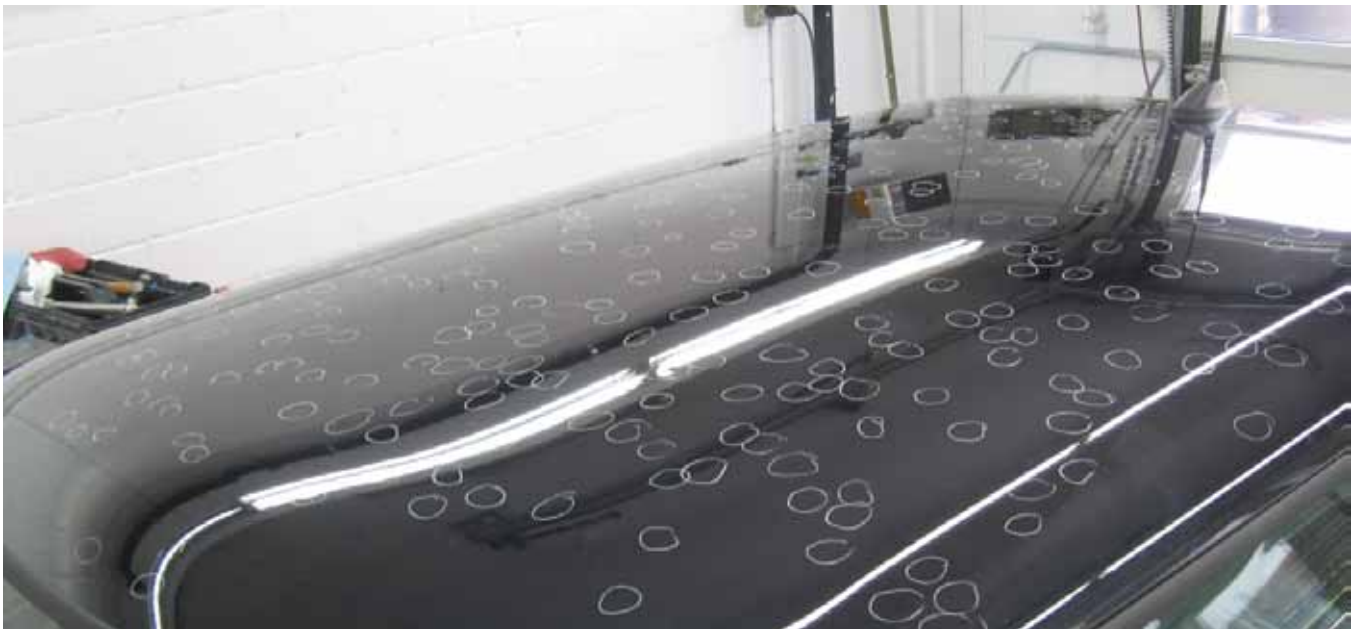
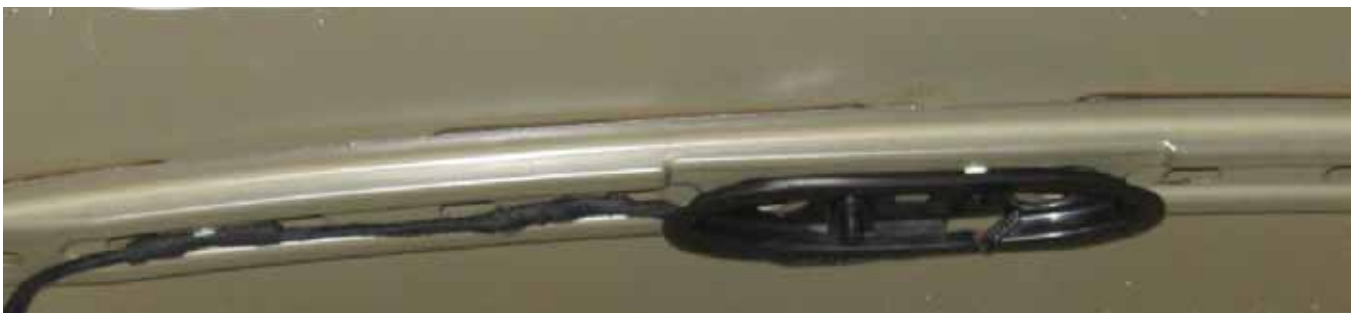
*Aufgrund der breiten, verklebten Dachverstärkung war ein perfektes Instandsetzen mittels Drucktechnik nicht möglich - das Dach wurde lackiert.*

Die Instandsetzung erfolgt grösstenteils mittels Drücktechnik. Aus Kostengründen werden geschraubte Bauteile unter Umständen ersetzt. Ein Nachlackieren ist selten notwendig. Ausnahme: Dellen an Sicken, Kanten oder starken Rundungen oder sehr vielen Dellen mit schlechter Zugänglichkeit.

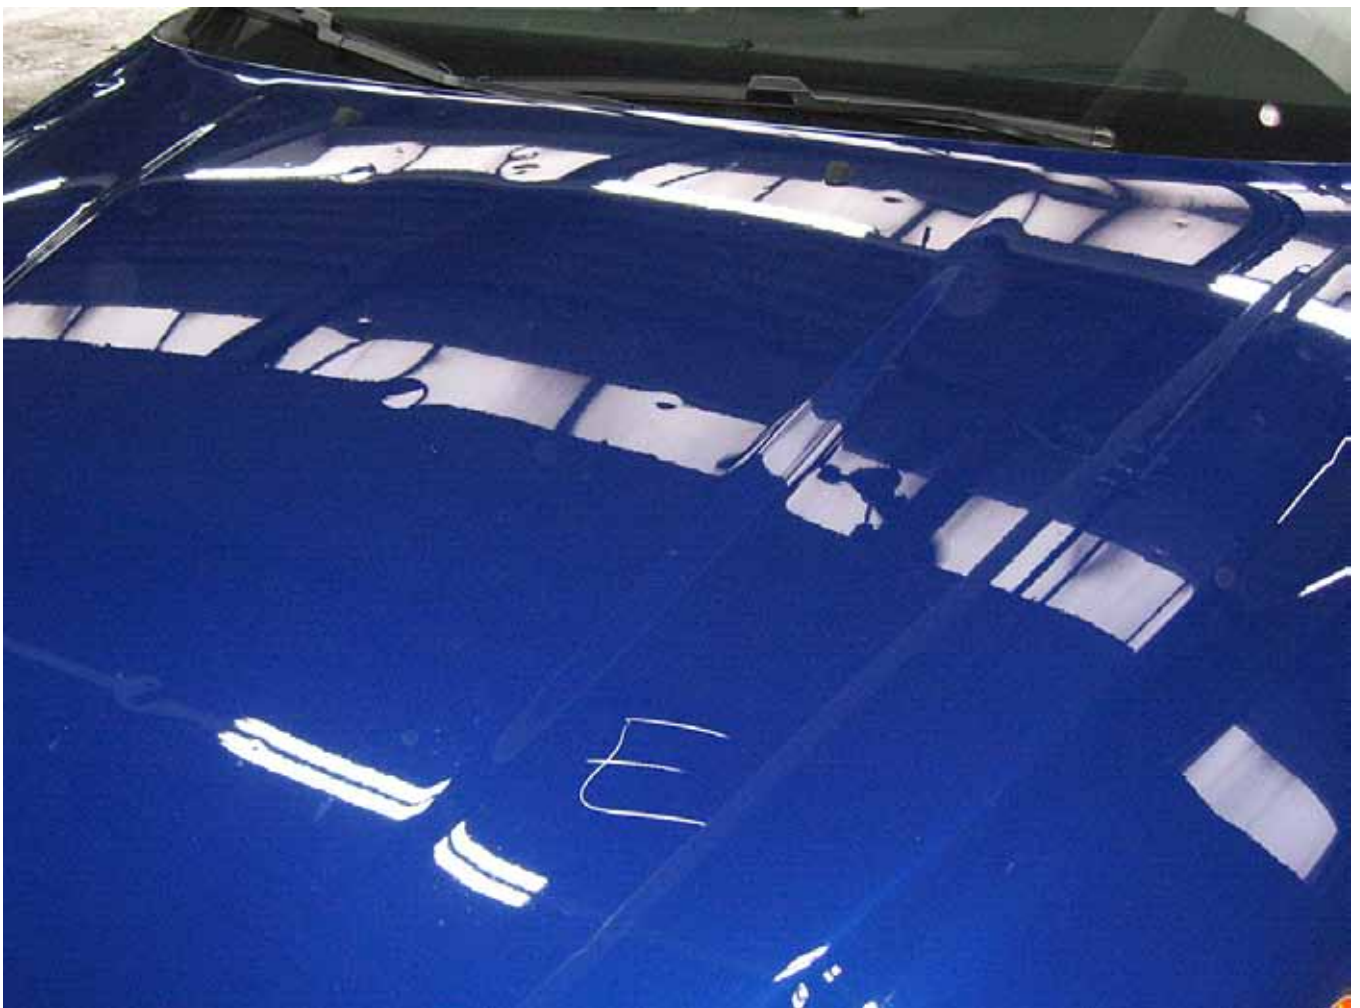
*Die Hagelschäden sind im Bereich des Lichteinfalles gut sichtbar. Die Dellen sind mittel bis gross. Die Motorhaube wurde ersetzt.*

Viele bis sehr viele Dellen pro Bauteil. Auch seitlich etliche Dellen. Im Durchmesser mittel bis gross.

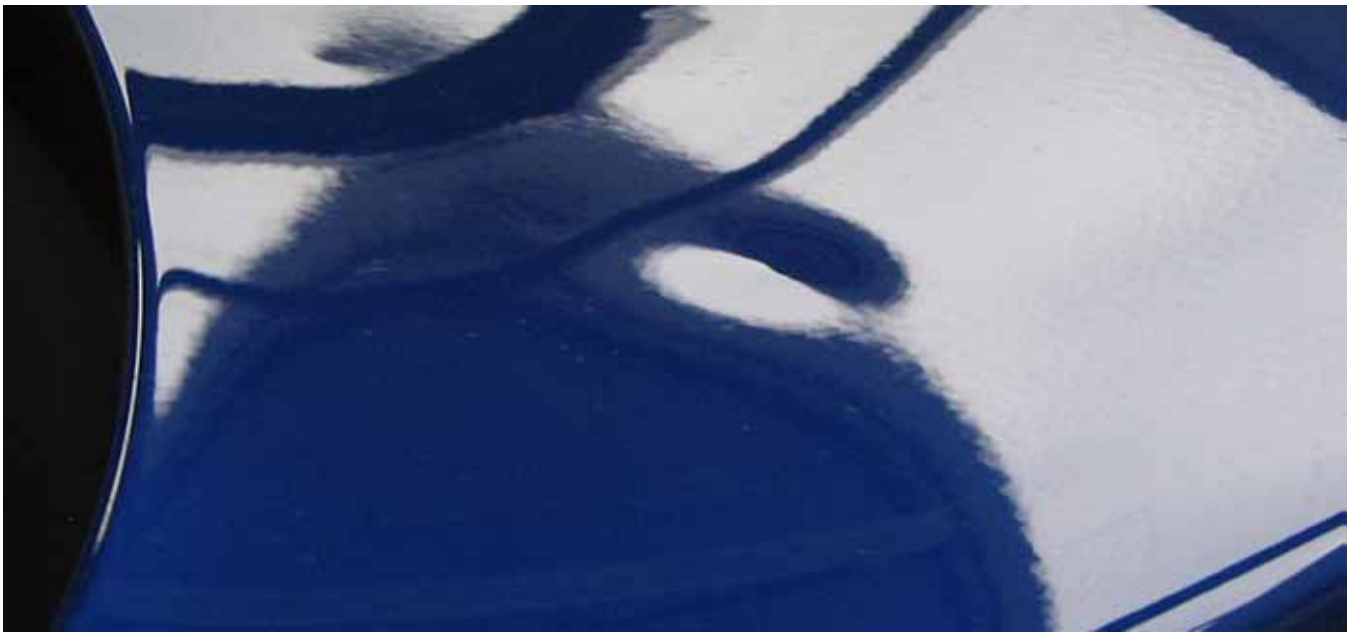
*Einzelne, grosse Delle auf der Motorhaube*

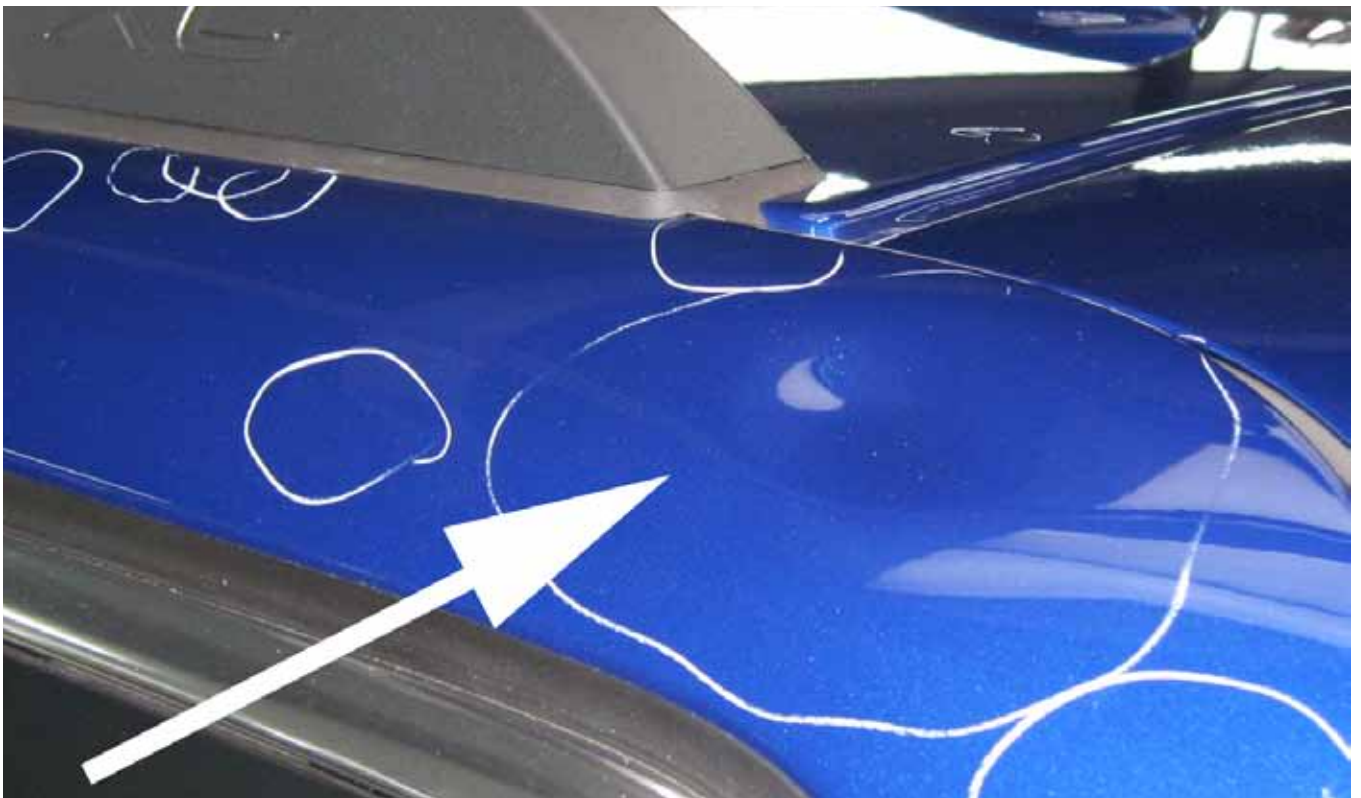
*Ebenfalls massive Dellen im seitlichen Dachbereich*

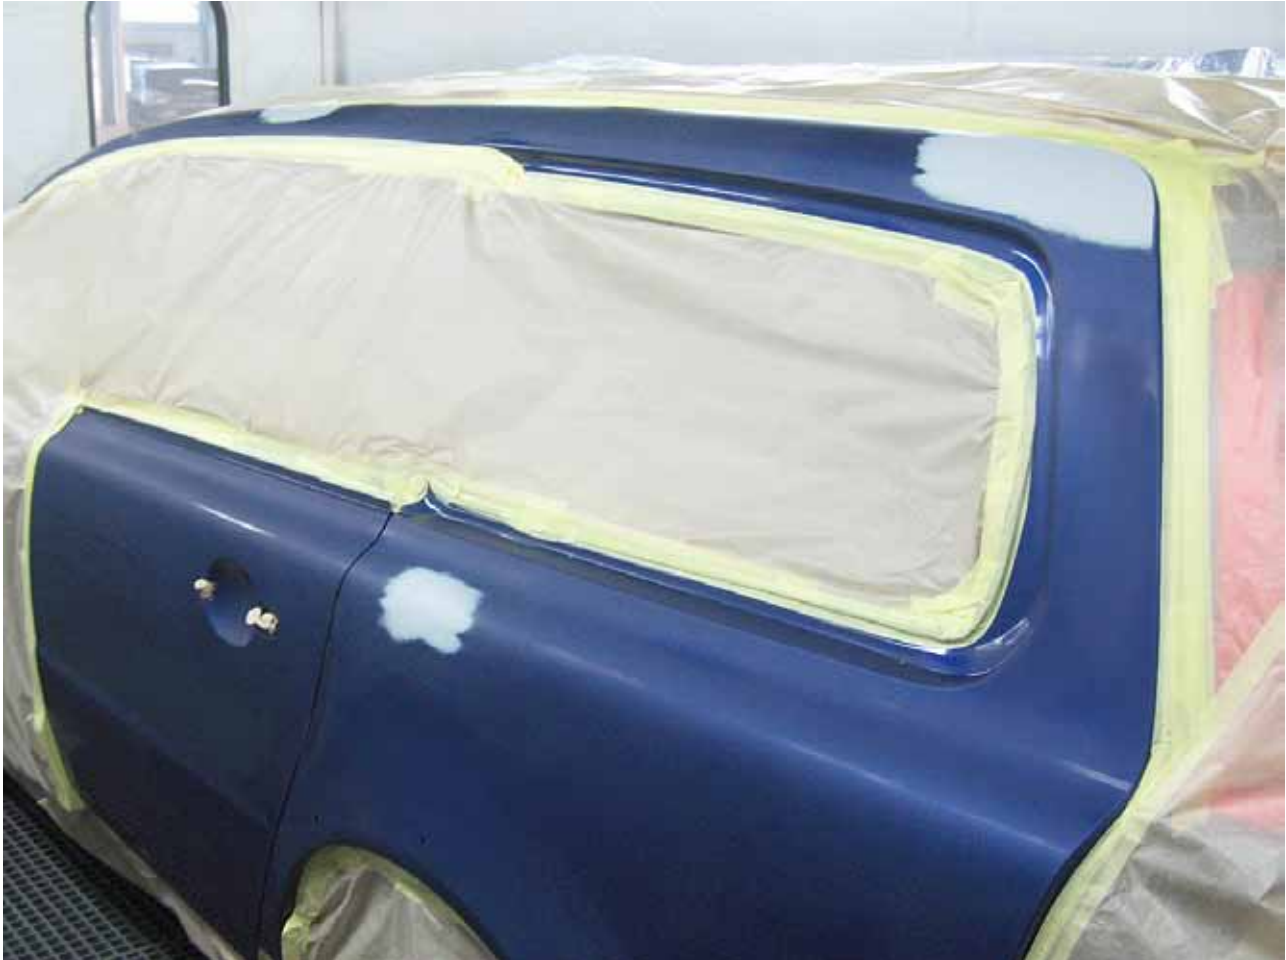
*Das Dach wurde mittels Drücktechnik in Stand gesetzt - der Seitenrahmen musste aufgrund der massiven Delle lackiert werden*

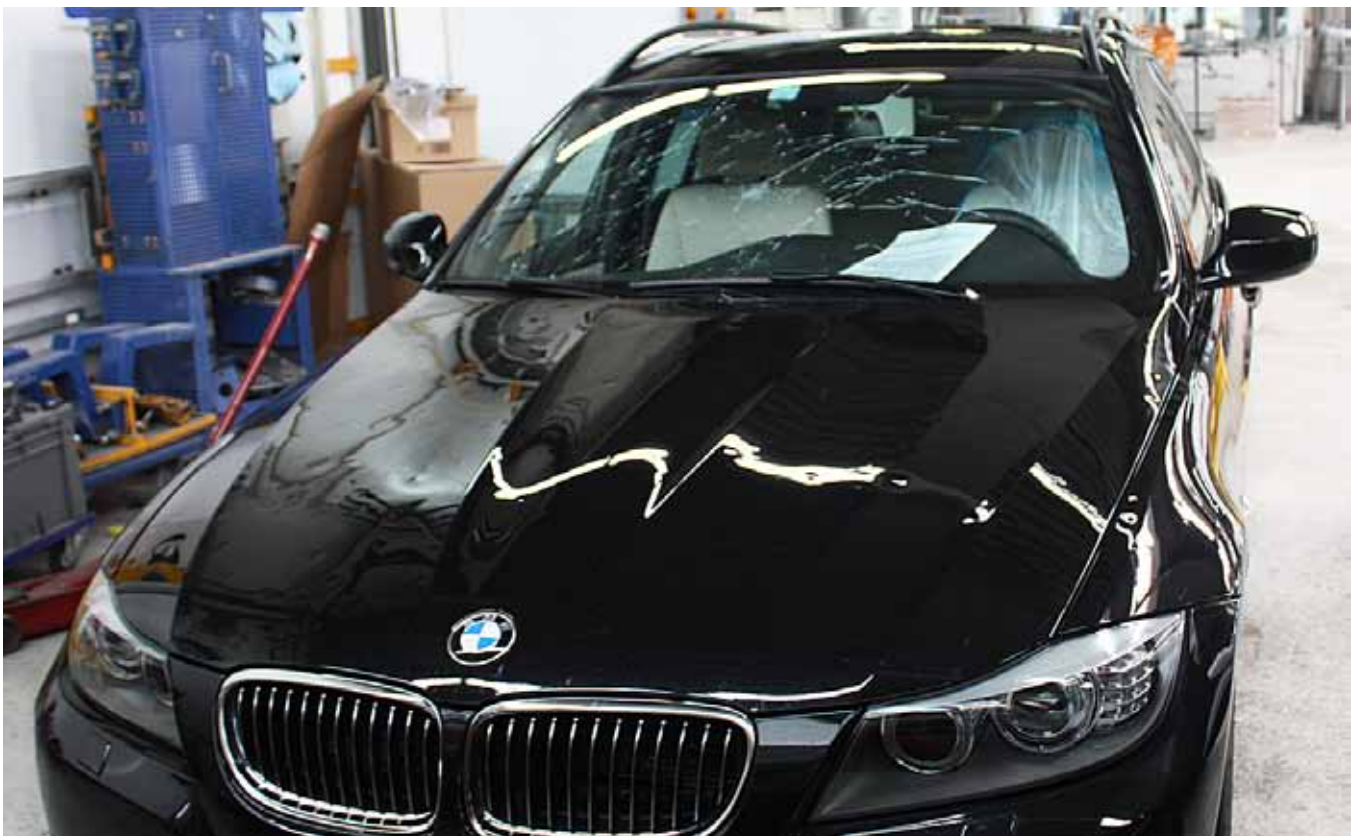
*Aufgrund der massiven Beschädigung wurde hier die Dachaussehenhaut ersetzt.*

Das besondere Merkmal einer solchen Intensität sind zerstörte Windschutzscheiben (Verbundwerkstoff, Seiten- und Heckscheiben sind praktisch nie betroffen, da Sekuritglas), Scheinwerfer, Blinker, Kunststoffteile usw.

Alle obenliegenden Teile müssen ersetzt werden. Geschraubte Blechteile werden aus wirtschaftlichen Gründen oft auch seitlich ersetzt (Kotflügel, Türen). Ein Instandsetzung wäre zwar möglich, käme aber teurer als der Ersatz.

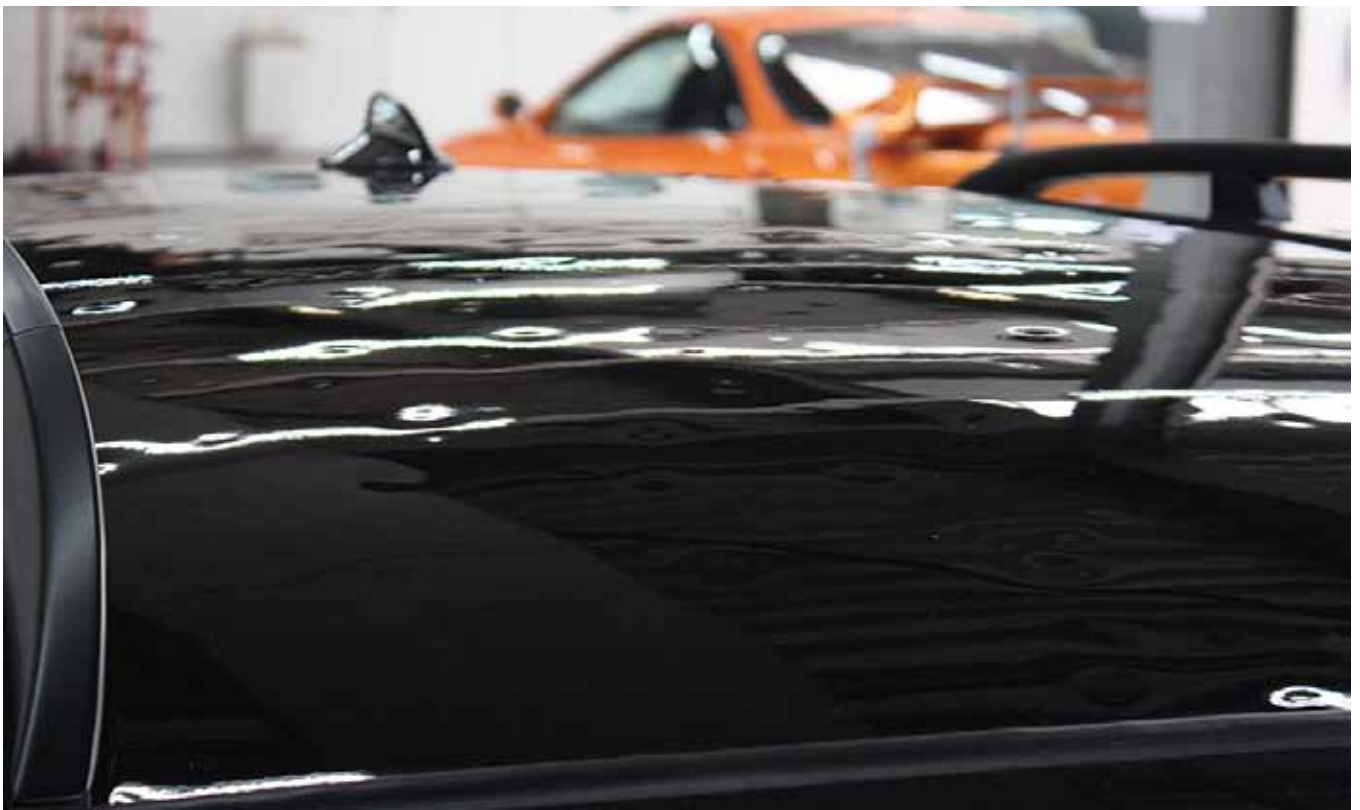
*Auch das Dach: Nur noch «Wellblech» - für eine perfektes Ergebnis muss das Blech ersetzt werden.*

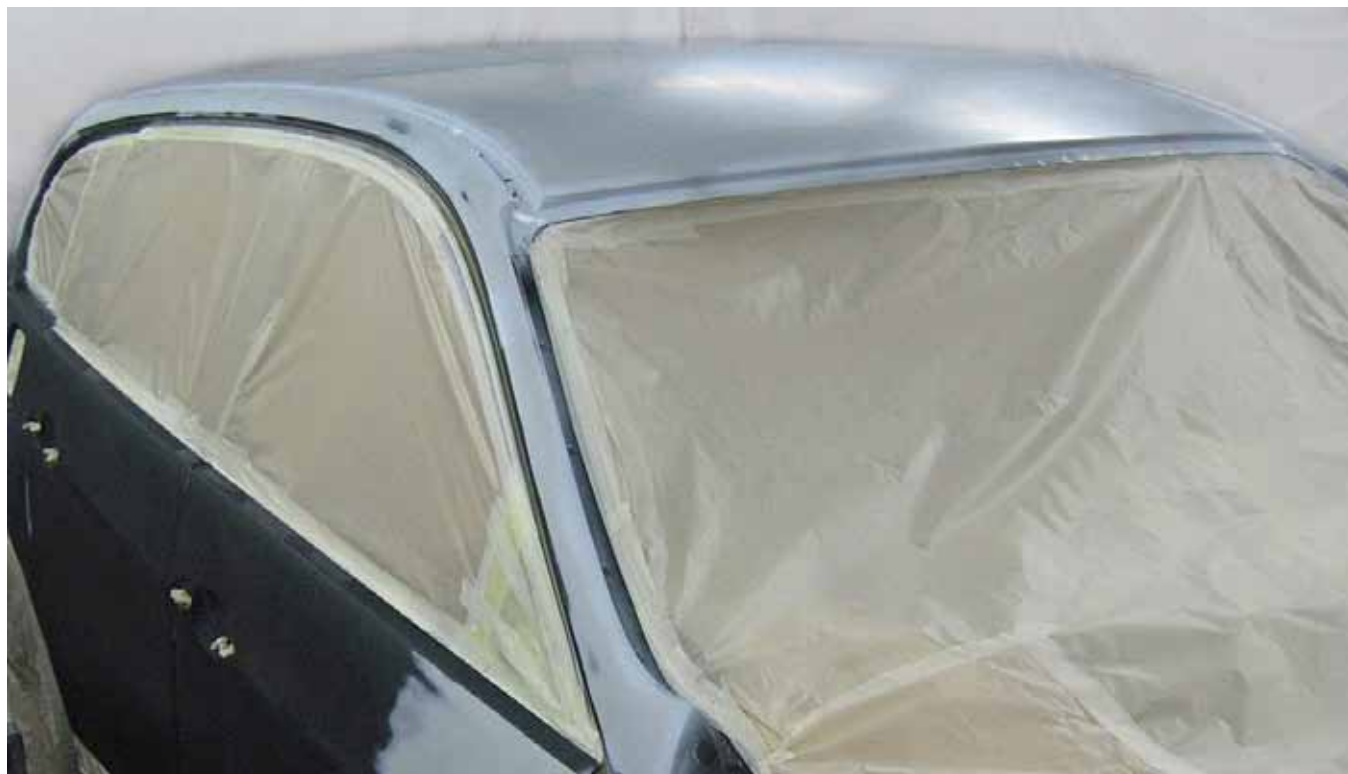
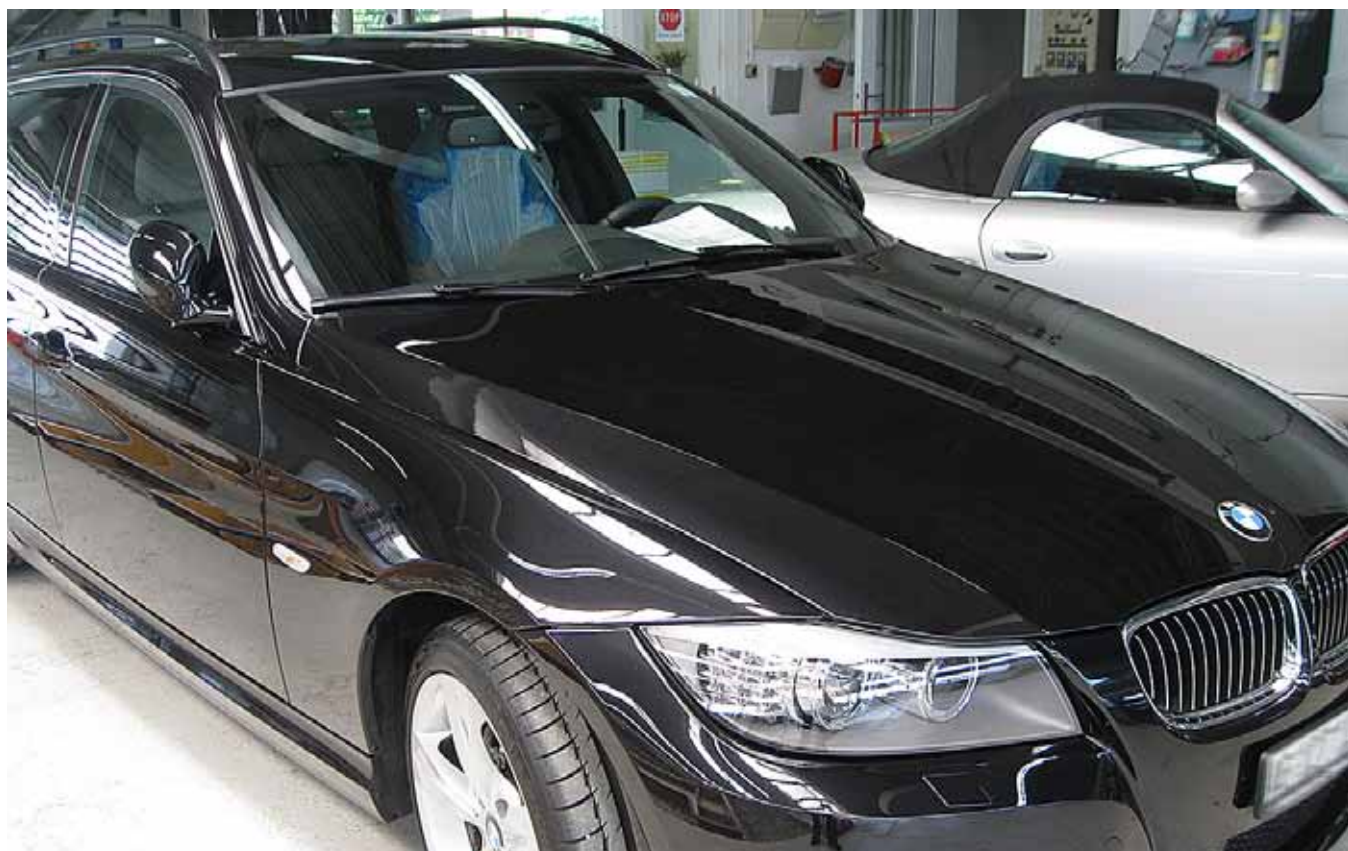
*Ein perfekt in Stand gesetztes Automobil. Optisch, qualitativ, original nach Herstellervorschrift. Mit lebenslanger Garantie!*
